Facultad de Arquitectura y Urbanismo

**“PUESTA EN VALOR DE LA IGLESIA SAN JOSÉ Y PROYECTO
ARQUITECTÓNICO COMPLEMENTARIO DE EQUIPAMIENTO
SOCIO – RELIGIOSO EN EL DISTRITO DE PACHÍA. PROVINCIA DE
TACNA”**

Tesis para optar el Título Profesional de Arquitecto

Agosto del 2015

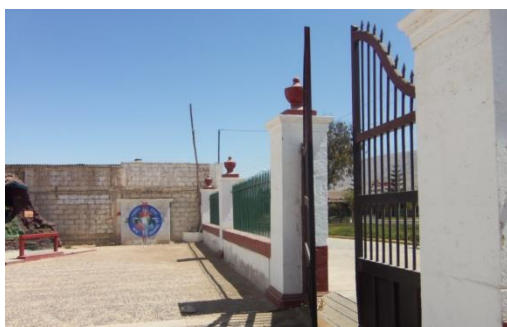
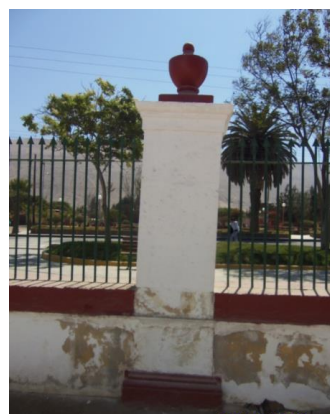
El muro actualmente se encuentra en un estado no tan crítico, los daños que presenta son en su mayoría superficiales, como agrietamiento es así que se considera el estado de conservación en un **70% bueno**.

Imagen 04: Vista de muro perimetral en patio principal.

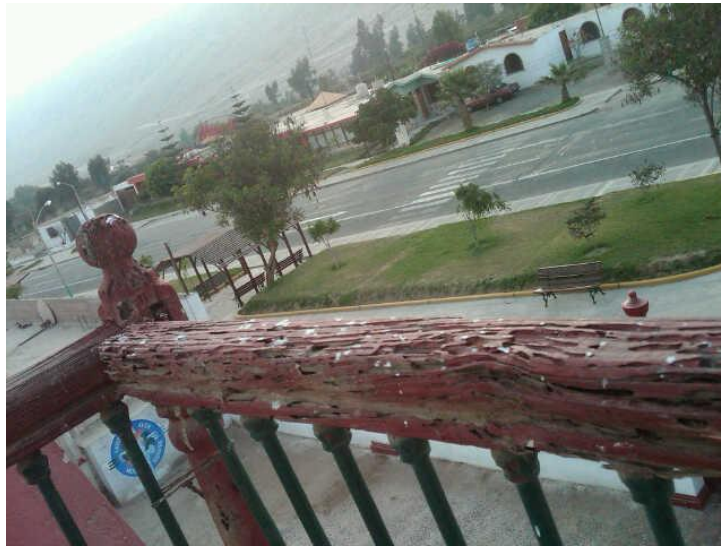
Imagen 10: Nótese en la imagen el estado de las barandas de madera, totalmente carcomidas por microorganismos y sin ningún tipo de mantenimiento.

La fachada principal puede considerarse en un estado de conservación MALO en un 70%, siendo la madera pino el material principal el original de construcción, se encuentra deteriorado en su totalidad y requiere de un mantenimiento para conservarse.

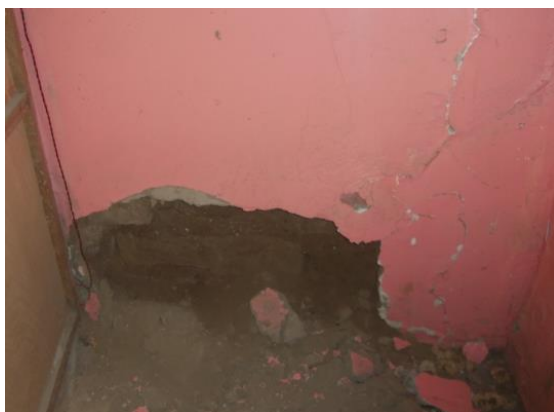
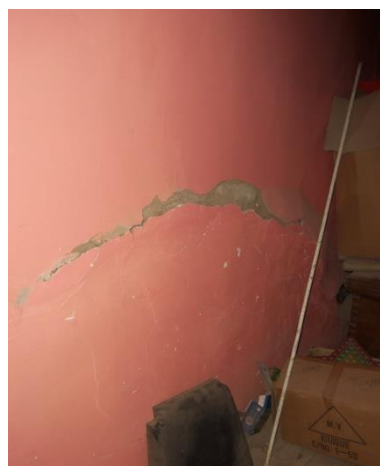
Sin embargo las grietas y los desprendimientos del muro son muy notorias.

Imagen 17: Vistas de muro que circunda el Altar Mayor, observese los desprendimientos y agrietamientos.

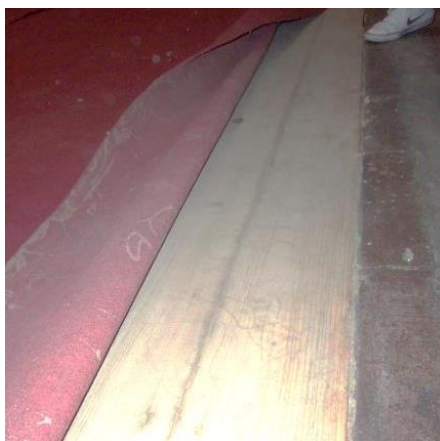
El piso en el Presbiterio es de madera pino entablonada sin acabado, cubierto por tapizón de color rojo. Es notable el deterioro y desgaste del propio material. Se considera un porcentaje de 60% malo el estado de conservación.

Imagen 20 : Estado actual del piso del Presbiterio

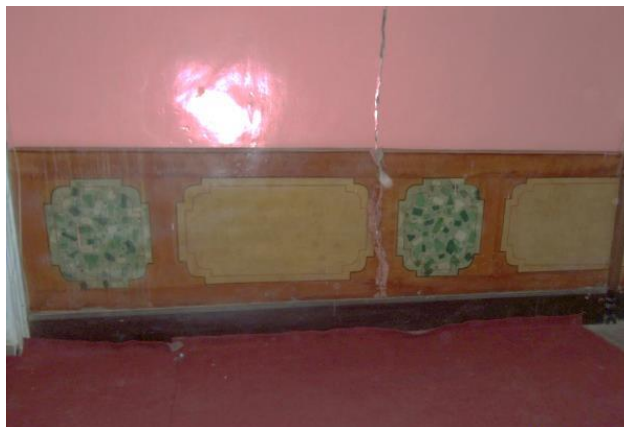
Imagen 21: Vistas de agrietamiento en zocalos.

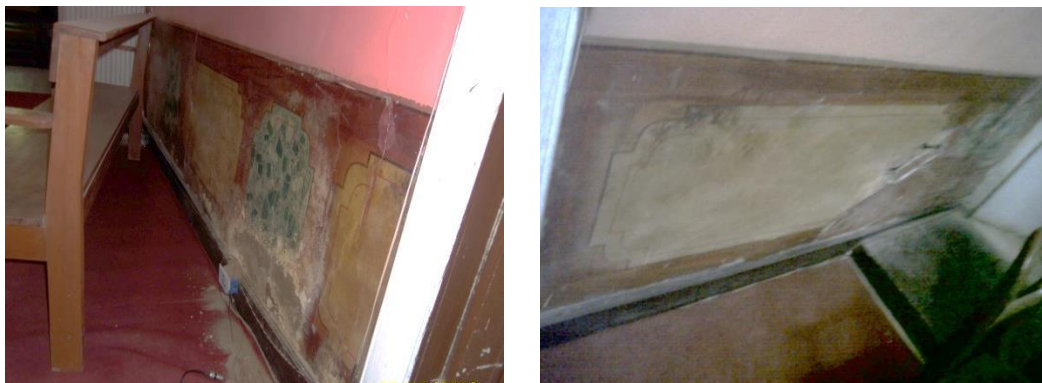
La pintura de la pared se encuentra bastante desgastada por el tiempo, despintada en varias zonas y en otros casos destruida y dañada por los agrietamientos que presentan la mayoría de muros. (*Ver imagen 22 y 23*)

Imagen 22: Vistas de agrietamiento en el zocalo de muros, presentando en algunas zonas serios agrietamientos y hasta desprendimientos.

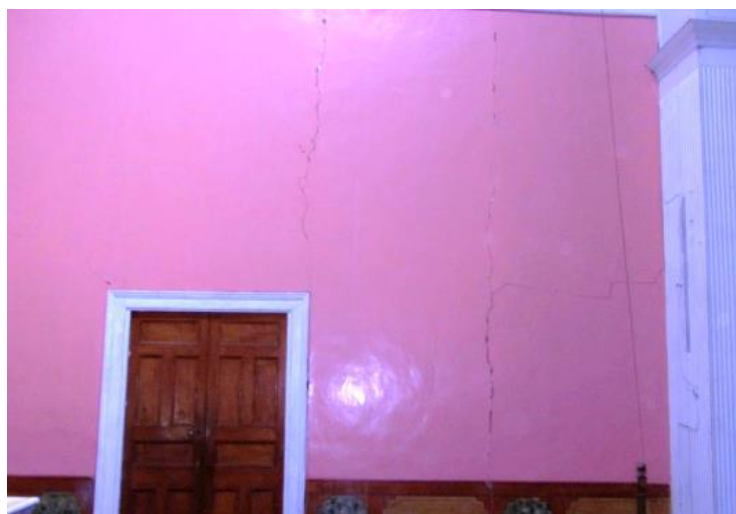
Imagen 23: *Vistas de agrietamiento en muros.*

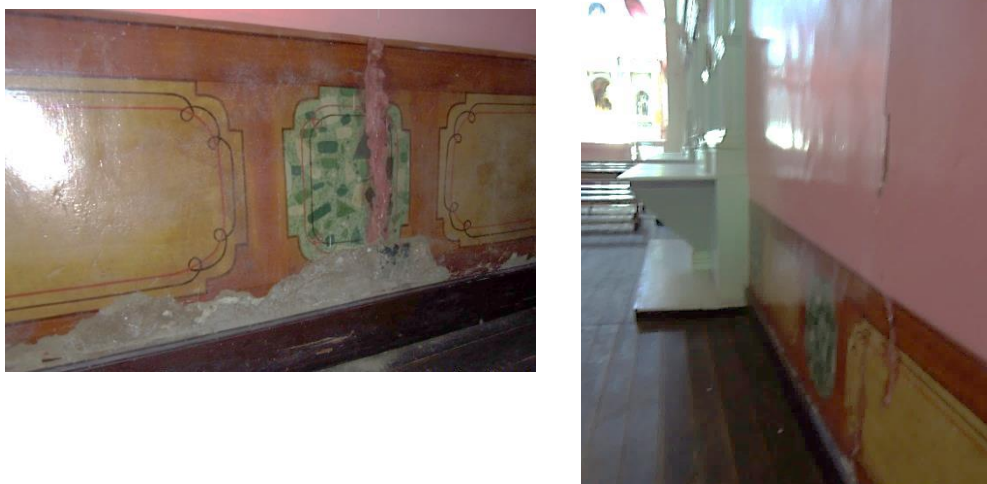
La situación de los muros en la Nave, es similar a la de los demás espacios. A lo largo de toda la nave se mantiene el zócalo de pintura con diseño (Ver *imagen 26*), bastante deteriorado notándose zonas despintadas.

Pero el problema más notorio es el agrietamiento y desprendimiento de los muros de adobe.

El estado de conservación de los muros es de un 80% malo.

Imagen 26: Vistas de agrietamiento, desgaste, deformación y desprendimientos de muros de adobe.

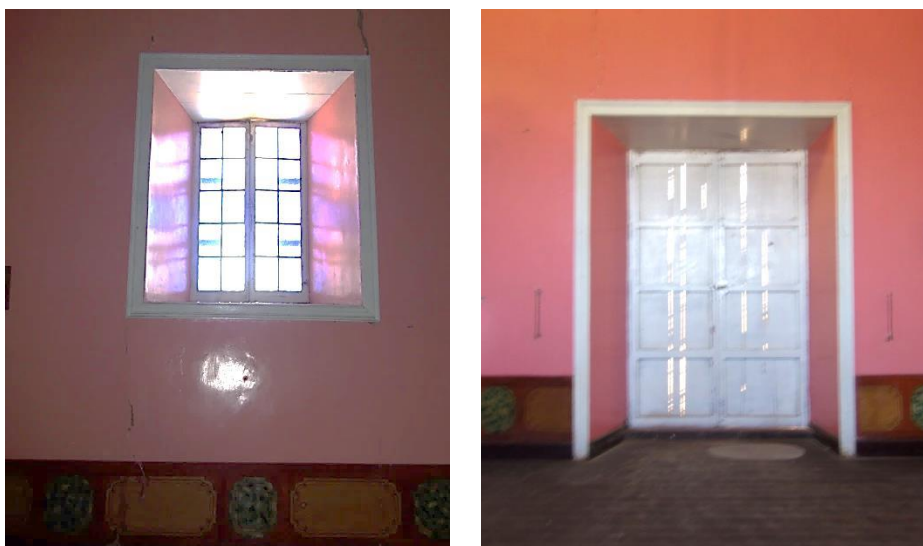
El estado de conservación de estos muros se considera en un 80% malo por la afección de los agrietamientos y desprendimientos ya descritos anteriormente.

Imagen 27: *Vistas vanos ubicados en ambos muros de la Nave, notese el agrietamiento en las paredes.*

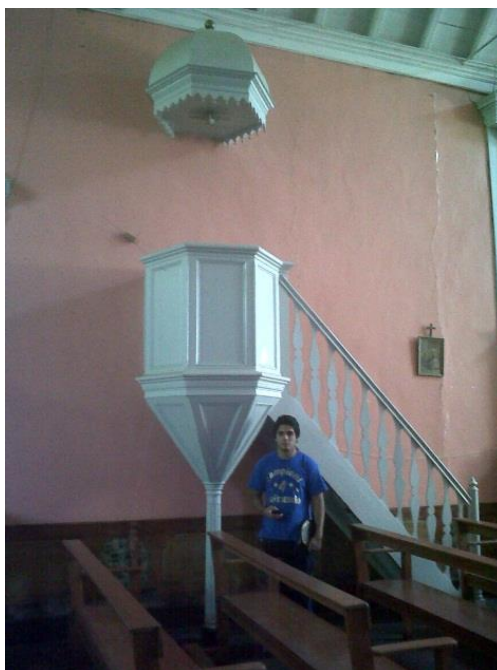
Otro elemento importante de consideración es el “Púlpito” hecho de madera pino, el mismo que no puede ser utilizado por medidas de seguridad, encontrándose el material en peor estado de degradación que en los demás ambientes.

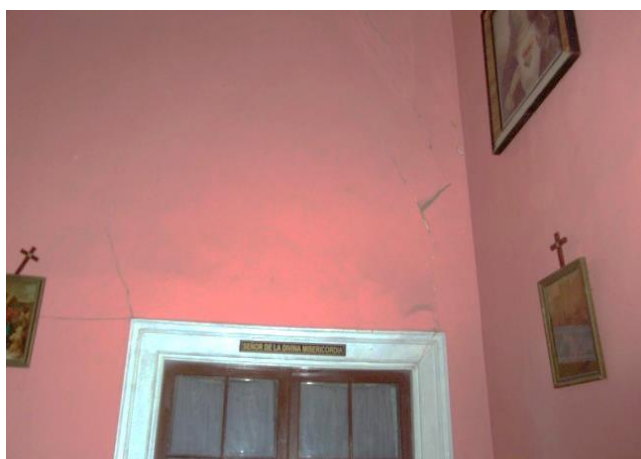
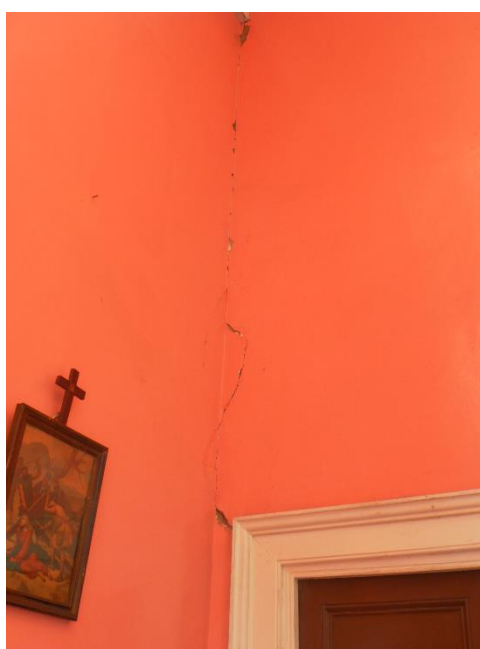
Cabe resaltar que se observa un agrietamiento pronunciado en los encuentros entre muros.

Imagen 31: Vistas de agrietamiento pronunciado en la cercanía de las puertas, arriba la puerta de ingreso al Altar de Veneración, y abajo la puerta de acceso al campanario.

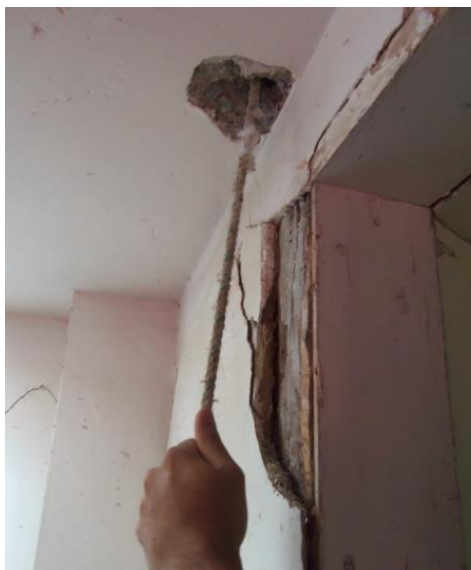
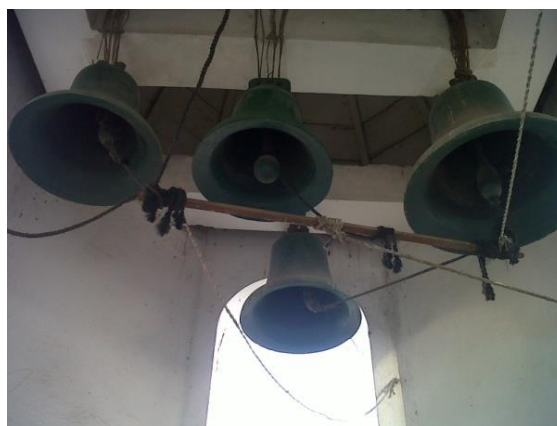
Imagen 34: Vista de los defectos del campanario, principalmente la falta de mantenimiento y el uso adecuado del mismo.

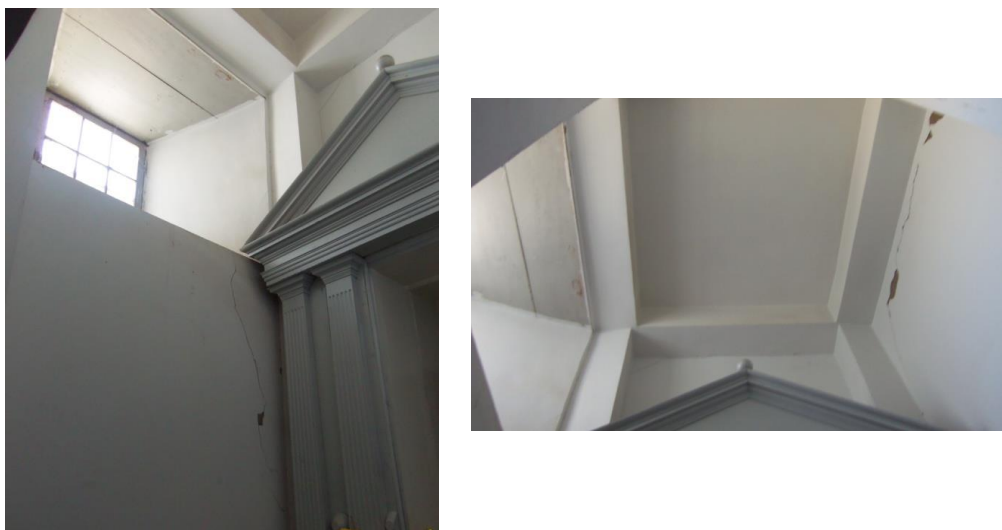
El estado de conservación de los muros es bueno en un 60%.

Imagen 38: Vista de agrietamiento en muros, concentrados mayormente en las zonas de vigas y ventana.

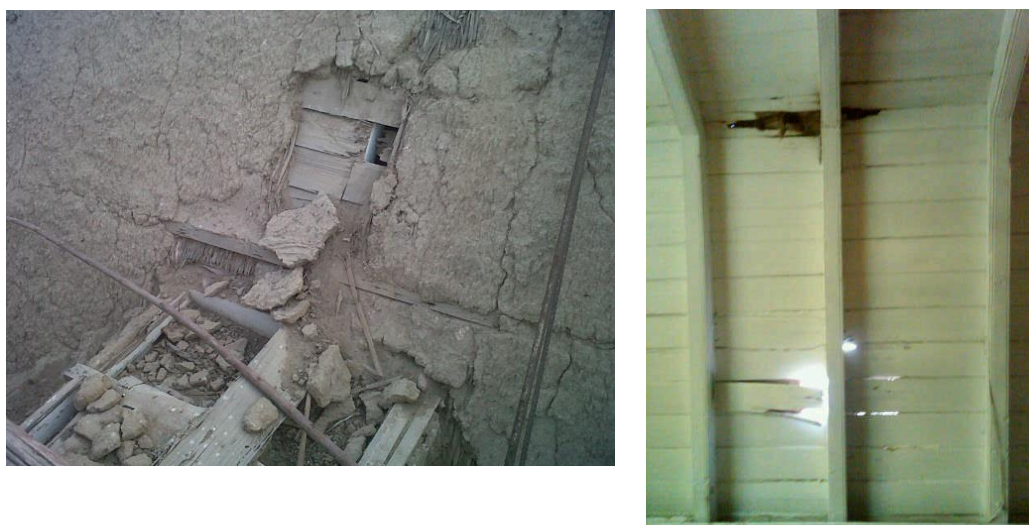
Este techo interiormente está revestido por madera entablada pintada de color blanco (Ver imagen 47 derecha), y exteriormente se trata de un revestimiento a base de una capa de barro y paja (Ver imagen 47 izquierda)

Imagen 47: Vistas de daños en techo exteriormente e interiormente.

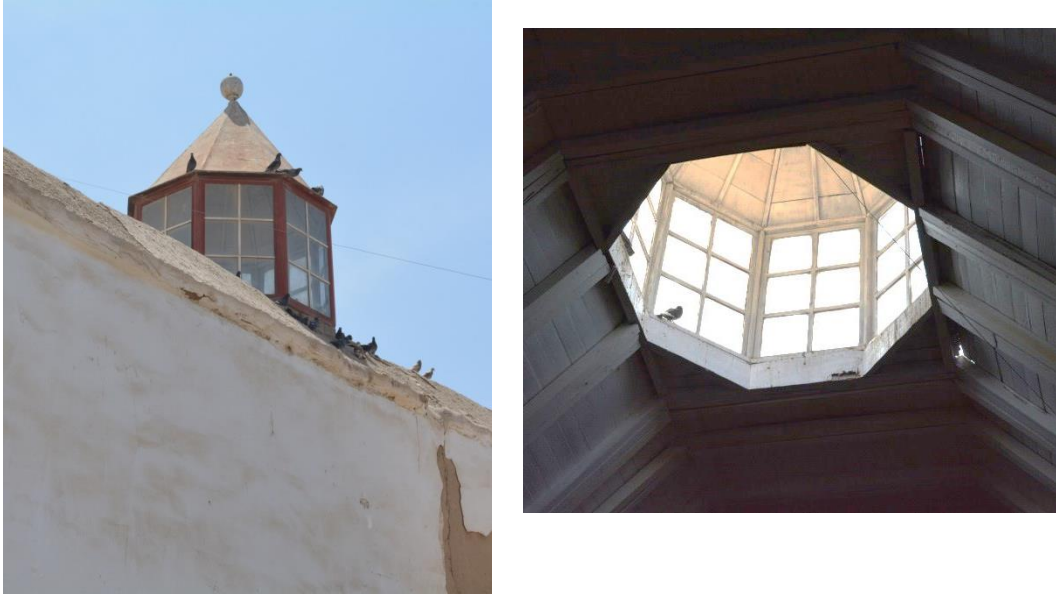
Ademas en el techo de mojinete aparece una estructura ubicada a la altura del Presbiterio, a manera de un tragaluz se presenta una figura octogonal que sobresale de la altura original del mojinete rematando en un techo conico. (Ver imagen 48). Esta estructura aparentemente se encuentra estable pero con las piezas de vidrio incompletas, esto se demuestra por la presencia de palomas que se alojan en dicho tragaluz.

Imagen 48: *Vistas de tragaluz octogonal interior y exteriormente ubicado sobre techo mojinete..*

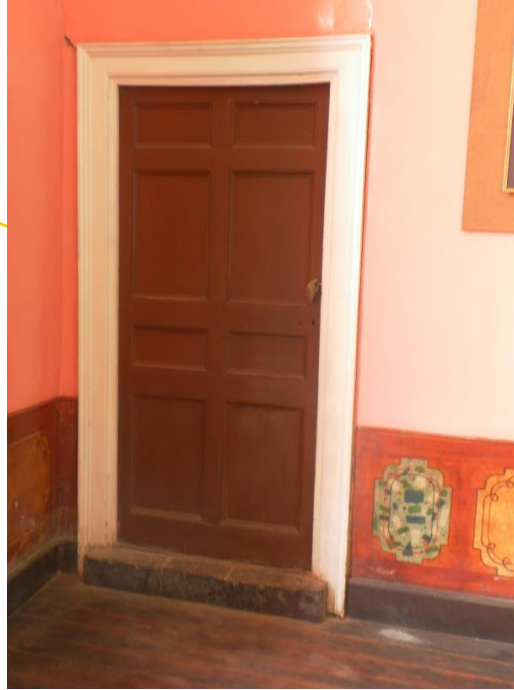
- ✓P-6 – Al igual que la puerta P-4 las lesiones son visibles con respecto a las aberturas entre las juntas de los tablonces de madera ocasionada por microorganismos,, por ende será necesario sustituirla por una nueva que cumpla las mismas características y detalles de la actual.

Sustituir la
por una nue
las mis
caracterís

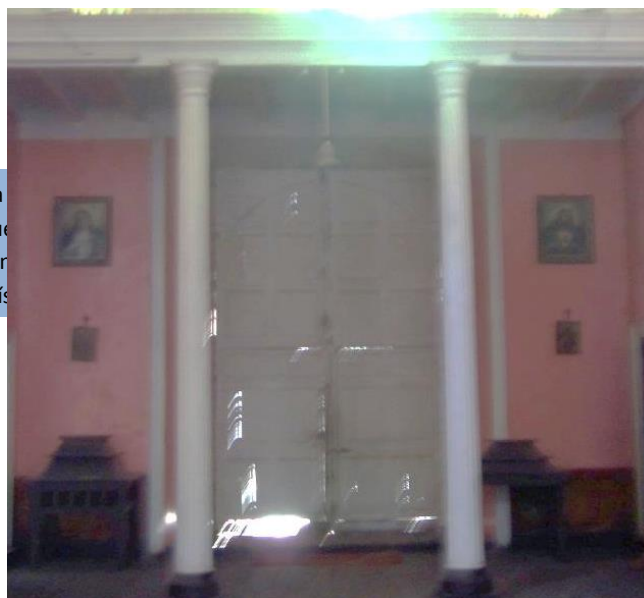
- ✓P-7 – El ingreso al altar de veneración, requiere ser intervenido para la restitución de los vidrios, se propone la utilización de vidrios tipo catedral (opacos) y como en el caso anterior la restitución de cerrajería metálica luego de la consolidación de los muros.

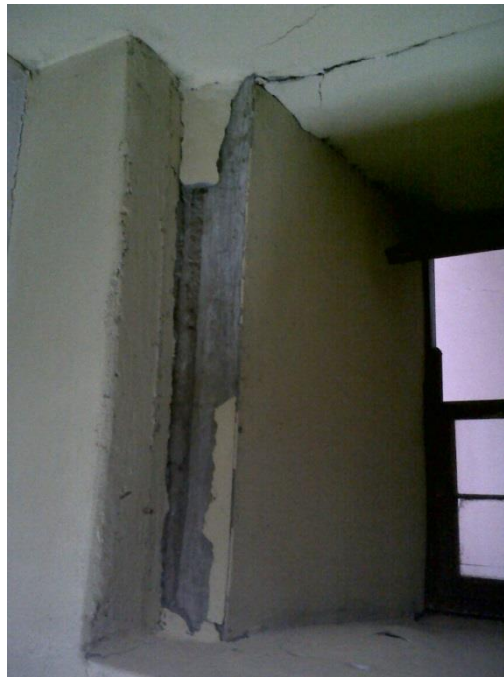
Aquí sí se puede observar a mayor detalle la afección del inmueble por no contar con una junta de separación entre la casa cural y el mismo. Vanos con grietas notables y profundas, desprendimientos del revoque y hasta inestabilidad de la construcción.

Imagen 62: Vista interior de la Sacristía, notese los agrietamientos en muros y vanos.

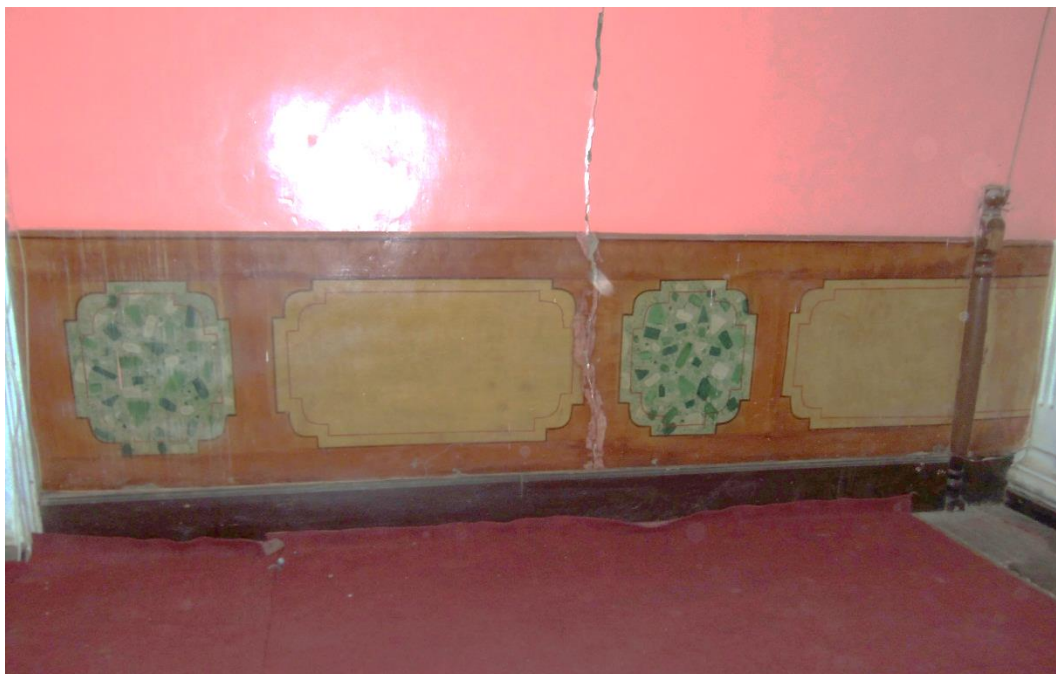
Vista de muros interiores, nótese las fisuras y grietas en muros de Nave Central

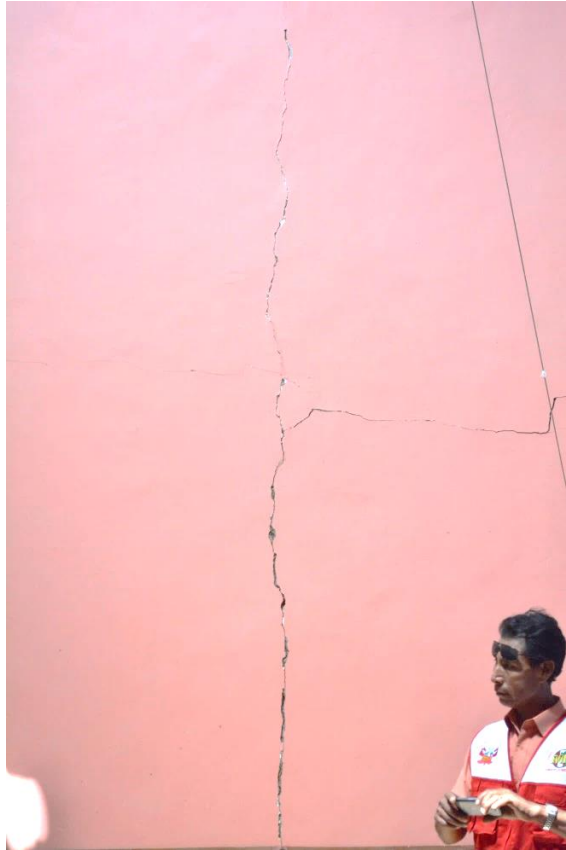
Vista de fisuras en muros interiores de la nave central

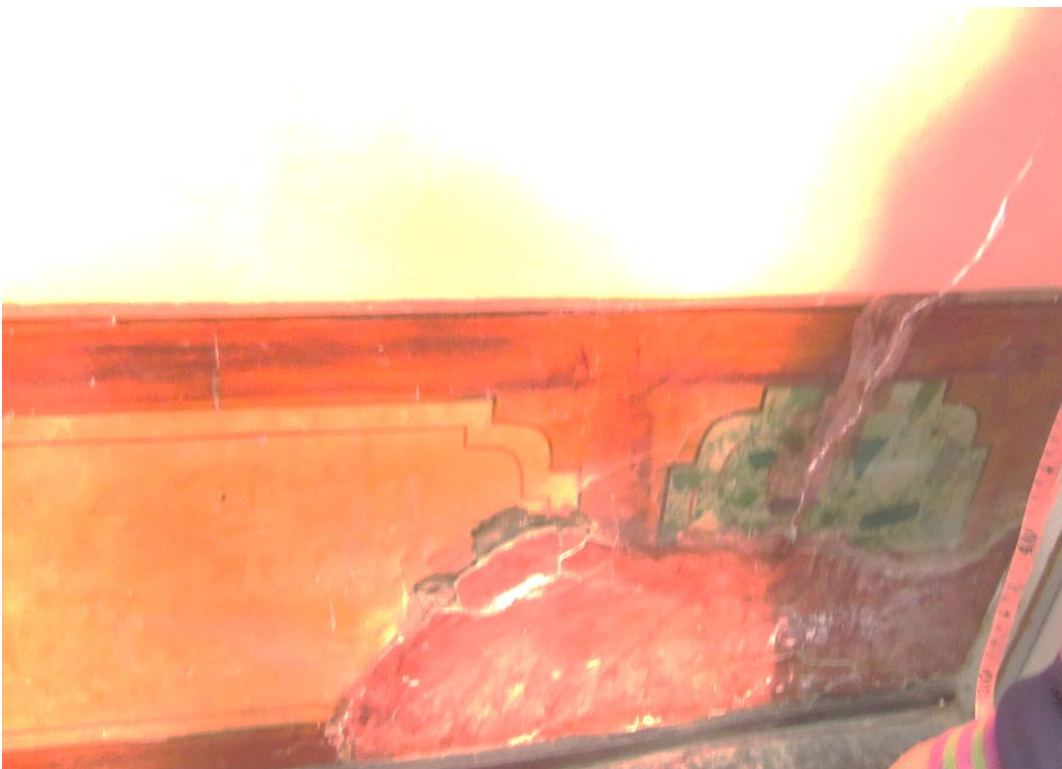
Vista de agrietamiento en mural de zócalo en nave central.

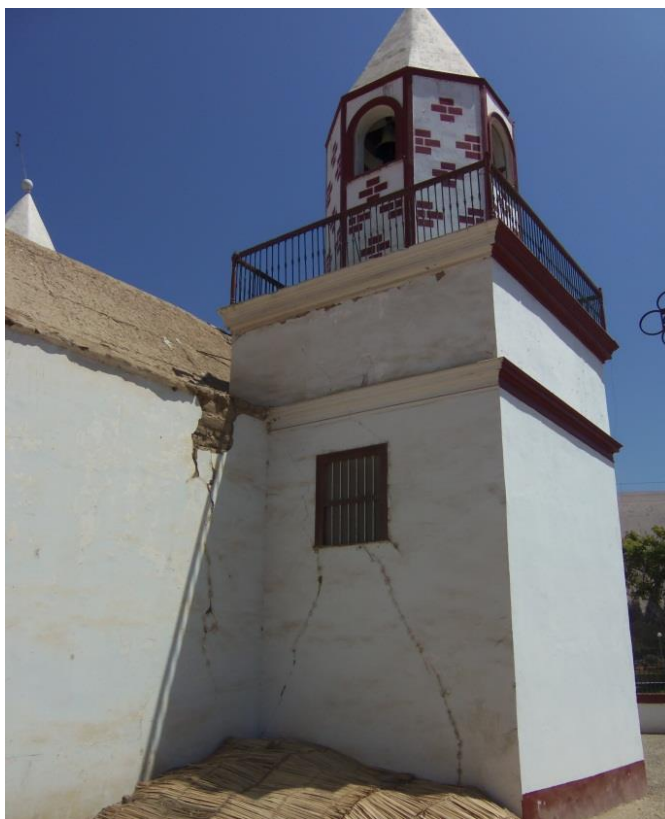
Vista de agrietamientos y desprendimientos exteriores

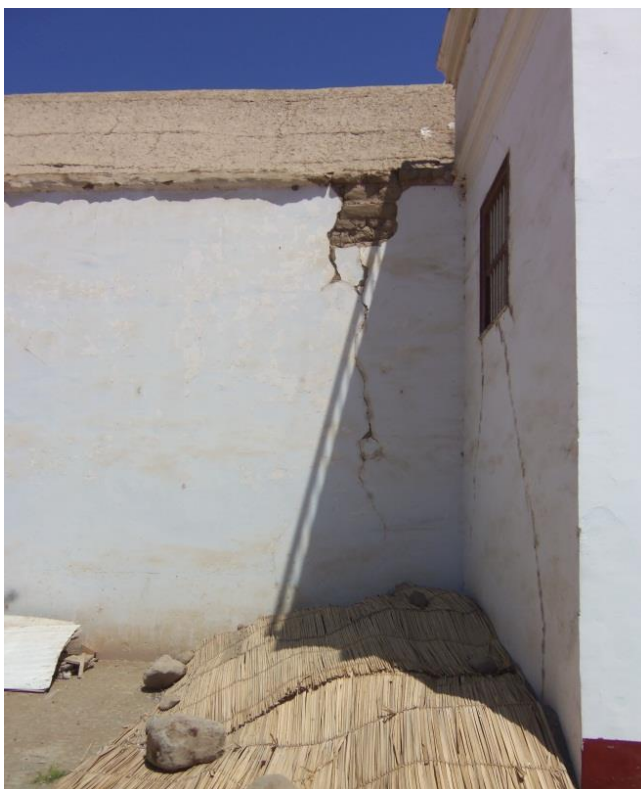
Vista de agrietamientos y desprendimientos exteriores
