## **DIAGNÓSTICO DE LA SITUACIÓN ACTUAL DE LA SEÑALÉTICA REFERENCIAL TURÍSTICA DEL CIRCUITO VALLE VIEJO – MICULLA – 2014**

**TESIS PARA OPTAR EL TÍTULO PROFESIONAL DE:  
LICENCIADO EN ADMINISTRACIÓN TURÍSTICO - HOTELERA**

**PRESENTADO POR:  
Bach. RAPHAEL RENATO MONJE HUANCA**

**TACNA - PERÚ  
2014**

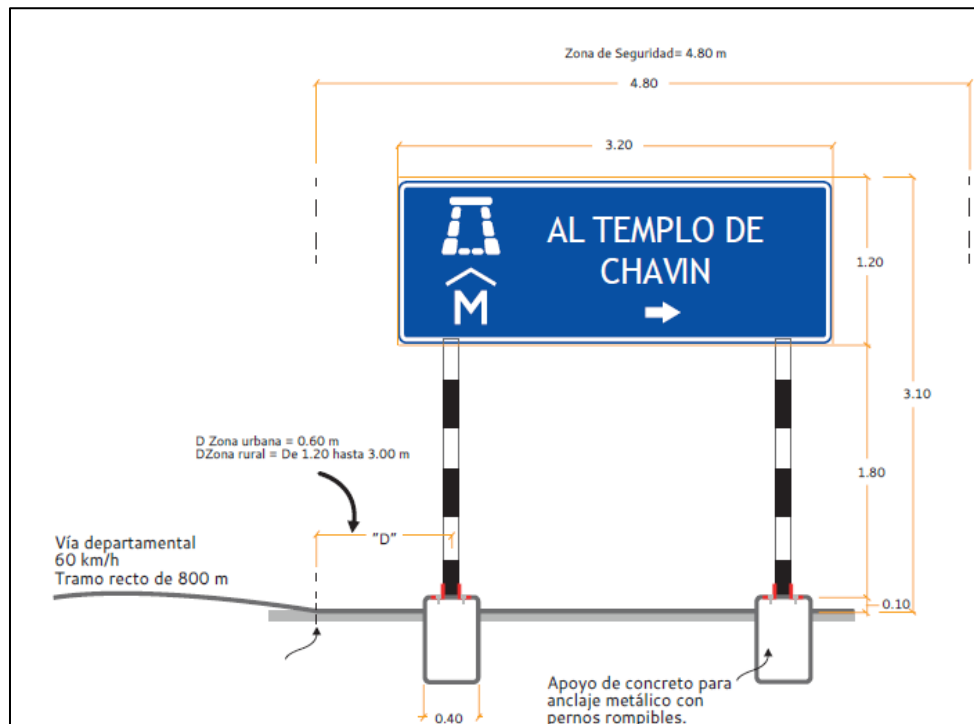
**Gráfico 12. Ubicados dentro de la zona de seguridad de la vía**

Asimismo, si la señal se ubica fuera de la zona de seguridad, el poste se podrá anclar dentro del apoyo de concreto y éste podrá sobresalir sobre el nivel de terreno hasta 0.40m.

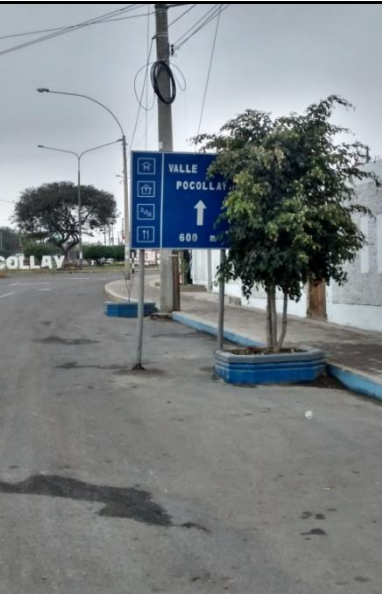
## Señalización 02

<b>Referencia</b>	Av. Celestino Vargas cruce con el ovalo Gregorio Albarracín.			
<b>GPS - Coordenadas</b>	Altitud: 647 Coordenada: 19k 037220 UTM: 89511			
<b>Observación</b>	-El árbol que esta frente al panel dificulta su visibilidad. -Se observa algunas quiñes en la pintura -Está inclinado -la fibra presenta rasguños en el borde superior derecho			
<b>MATERIAL</b>		<b>CUMPLE</b>	<b>CUMPLE CON DEFICIENCIA</b>	<b>NO CUMPLE</b>
<b>Panel</b>	Fibra de vidrio		X	
<b>Bases</b>	Cemento		X	
<b>Parantes</b>	metálico			X
<b>Color</b>	Azul – light blue Fs.15056 Blanco reflectorizante Fs. 32197		X	
<b>Iluminación</b>		X		
<b>Reflectorización</b>	Blanco reflectorizante Fs. 32197	X		
<b>Iconografía</b>	Blanco reflectorizante Fs. 32197	X		
<b>MEDIDAS</b>

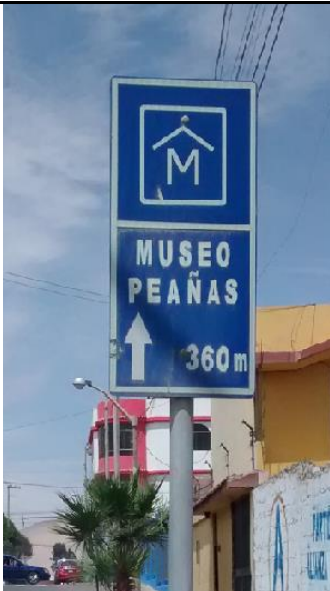
### Señalización 03

<b>Referencia</b>	Esquina de la calle Hermanos Reynoso con av. celestino Vargas			
<b>Observación</b>	Mala ubicación, desgaste en la pintura, presenta algunos daños en el panel referencial.			
MATERIAL		CUMPLE	CUMPLE CON DEFICIENCIA	NO CUMPLE
<b>Panel</b>	Fibra de vidrio		X	
<b>Bases</b>	Cemento		X	
<b>Parantes</b>	Metálico		X	
<b>Color</b>	Azul – light blue Fs.15056 Blanco reflectorizante Fs. 32197		X	
<b>Iluminación</b>		X		
<b>Reflectorización</b>	Blanco reflectorizante Fs. 32197	X		
<b>Iconografía</b>	Blanco reflectorizante Fs. 32197	X		
MEDIDAS

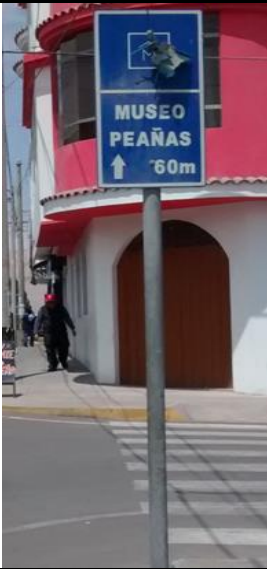
## Señalización 04

<b>Referencia</b>	2da esquina de la calle Hermanos Reynoso.			
<b>Observación</b>	Mala ubicación, falta de mantenimiento, existe un objeto que dificulta la visibilidad de la iconografía del panel.			
<b>MATERIAL</b>		<b>CUMPLE</b>	<b>CUMPLE CON DEFICIENCIA</b>	<b>NO CUMPLE</b>
<b>Panel</b>	Fibra de vidrio		X	
<b>Bases</b>	Cemento		X	
<b>Parantes</b>	Metálico		X	
<b>Color</b>	Azul – light blue Fs.15056 Blanco reflectorizante Fs. 32197		X	
<b>Iluminación</b>		X		
<b>Reflectorización</b>	Blanco reflectorizante Fs. 32197	X		
<b>Iconografía</b>	Blanco reflectorizante Fs. 32197	X		
<b>MEDIDAS</b>

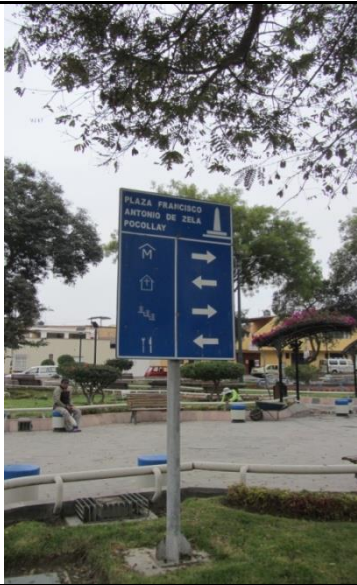
### Señalización 05

<b>Referencia</b>	Plaza Pocollay			
<b>GPS - Coordenadas</b>	Altitud: 667 msnm Coordenada: 19k 0370830 UTM: 89793			
<b>Observación</b>	-Se observa deflación de aves en el panel			
<b>MATERIAL</b>		<b>CUMPLE</b>	<b>CUMPLE CON DEFICIENCIA</b>	<b>NO CUMPLE</b>
<b>Panel</b>	Fibra de vidrio	X		
<b>Bases</b>	Cemento		X	
<b>Parantes</b>	metálico	X		
<b>Color</b>	Azul – light blue Fs.15056 Blanco reflectorizante Fs. 32197		X	
<b>Iluminación</b>		X		
<b>Reflectorización</b>	Blanco reflectorizante Fs. 32197	X		
<b>Iconografía</b>	Blanco reflectorizante Fs. 32197	X		
<b>MEDIDAS</b>

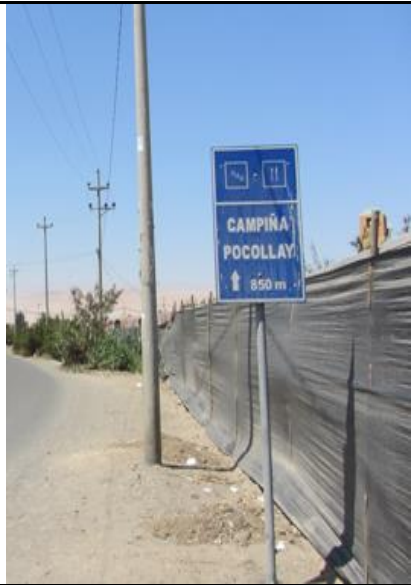
### Señalización 06

<b>Referencia</b>	Calle Hermanos Reynoso a 100 metros de la plaza de Pocollay			
<b>GPS - Coordenadas</b>	Altitud: 678 msnm Coordenada: 19k 0371058 UTM: 89663			
<b>Observación</b>	-Deterioro de la pintura decolorada -Desgarre en la pintura dejando expuesta el color de la fibra -El panel es pequeño y pasa desapercibido a la vista del conductor			
<b>MATERIAL</b>		<b>CUMPLE</b>	<b>CUMPLE CON DEFICIENCIA</b>	<b>NO CUMPLE</b>
<b>Panel</b>	Fibra de vidrio		X	
<b>Bases</b>	Cemento	X		
<b>Parantes</b>	metálico		X	
<b>Color</b>	Azul – light blue Fs.15056 Blanco reflectorizante Fs. 32197			X
<b>Iluminación</b>		X		
<b>Reflectorización</b>	Blanco reflectorizante Fs. 32197	X		
<b>Iconografía</b>	Blanco reflectorizante Fs. 32197	X		
<b>MEDIDAS</b>

<b>Largo</b>	95 cm Panel			
<b>Ancho</b>	62 cm Panel

La cuarta señalización ubicada en Pocollay se encuentra en las coordenadas 19k – 0371058 Utm: 89663, la cual de un grado de deterioro considerable en su panel. Así también se ha notado que este pasa fácilmente desapercibido por el reducido tamaño del panel.

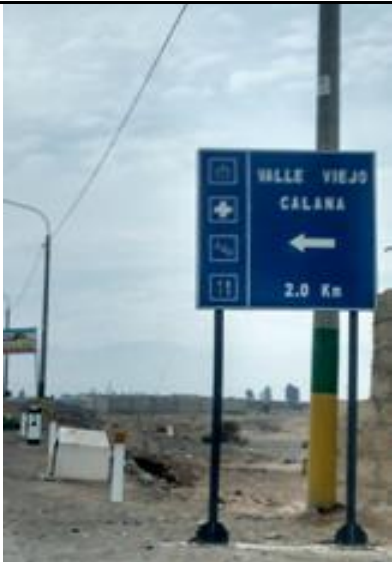
### Señalización 08

<b>Referencia</b>	10 metros antes del cruce de la carretera Pachia y Calana			
<b>GPS - Coordenadas</b>	Altitud: 858 msnm Coordenada: 19k 0374839 UTM: 8014680			
<b>Observación</b>	Pequeños quiñes en el panel de señalización			
<b>MATERIAL</b>		<b>CUMPLE</b>	<b>CUMPLE CON DEFICIENCIA</b>	<b>NO CUMPLE</b>
<b>Panel</b>	Fibra de vidrio		X	
<b>Bases</b>	Cemento	X		
<b>Parantes</b>	metálico	X		
<b>Color</b>	Azul – light blue Fs.15056 Blanco reflectorizante Fs. 32197	X		
<b>Iluminación</b>		X		
<b>Reflectorización</b>	Blanco reflectorizante Fs. 32197	X		
<b>Iconografía</b>	Blanco reflectorizante Fs. 32197	X		
<b>MEDIDAS</b>

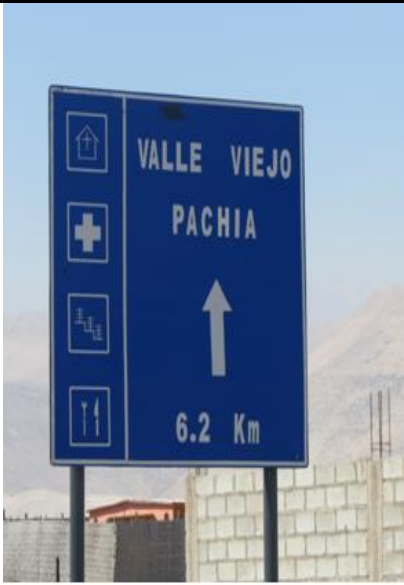
### Señalización 09

<b>Referencia</b>	Primer kilometro a la Carretera hacia Pachia			
<b>GPS - Coordenadas</b>	Altitud : 865 msnm Coordenada: 19k 0374923 UTM: 8014895			
<b>Observación</b>	Se observa una pequeña mancha negra en el panel			
MATERIAL		CUMPLE	CUMPLE CON DEFICIENCIA	NO CUMPLE
<b>Panel</b>	Fibra de vidrio		X	
<b>Bases</b>	Cemento	X		
<b>Parantes</b>	metálico	X		
<b>Color</b>	Azul – light blue Fs.15056 Blanco reflectorizante Fs. 32197	X		
<b>Iluminación</b>		X		
<b>Reflectorización</b>	Blanco reflectorizante Fs. 32197	X		
<b>Iconografía</b>	Blanco reflectorizante Fs. 32197	X		
MEDIDAS

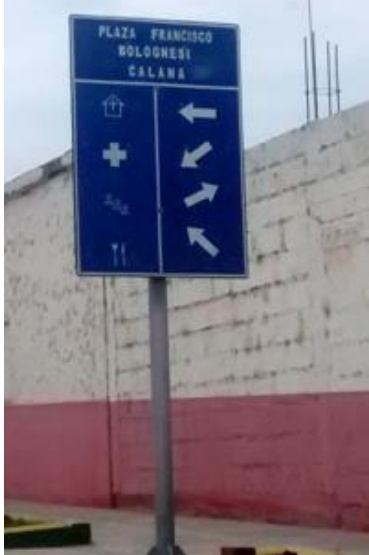
## Señalización 22

<b>Referencia</b>	100 metros antes de llegar a la plaza de Calana			
<b>GPS - Coordenadas</b>	Altitud: 887 msnm Coordenada: 19k 0374365 Utm: 8016046			
<b>Observación</b>	Suciedad, algunos quiñes pequeños en el panel			
MATERIAL		CUMPLE	CUMPLE CON DEFICIENCIA	NO CUMPLE
<b>Panel</b>	Fibra de vidrio		X	
<b>Bases</b>	cemento	X		
<b>Parantes</b>	Metálico		X	
<b>Color</b>	Azul – light blue Fs.15056 Blanco reflectorizante Fs. 32197		X	
<b>Iluminación</b>		X		
<b>Reflectorización</b>	Blanco reflectorizante Fs. 32197	X		
<b>Iconografía</b>	Blanco reflectorizante Fs. 32197	X		
MEDIDAS

<b>Largo</b>	126cm Panel			
<b>Ancho</b>	88cm Panel

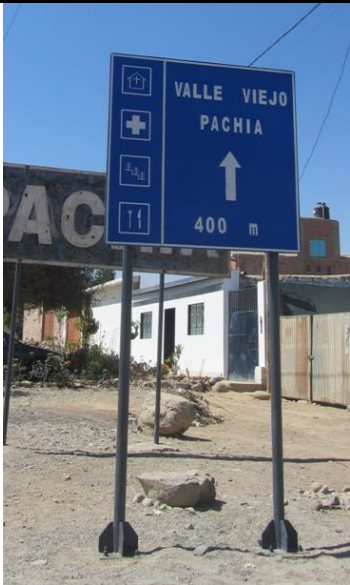
### Señalización 11

<b>Referencia</b>	Ingreso al distrito de Pachia			
<b>GPS - Coordenadas</b>	Altitud: 1071 msnm Coordenada: 19k 0377543 UTM: 8020553			
<b>Observación</b>	Vestigios de adhesivos en el panel			
MATERIAL		CUMPLE	CUMPLE CON DEFICIENCIA	NO CUMPLE
<b>Panel</b>	Fibra de vidrio		X	
<b>Bases</b>	Cemento	X		
<b>Parantes</b>	metálico	X		
<b>Color</b>	Azul – light blue Fs.15056 Blanco reflectorizante Fs. 32197	X		
<b>Iluminación</b>		X		
<b>Reflectorización</b>	Blanco reflectorizante Fs. 32197	X		
<b>Iconografía</b>	Blanco reflectorizante Fs. 32197	X		
MEDIDAS

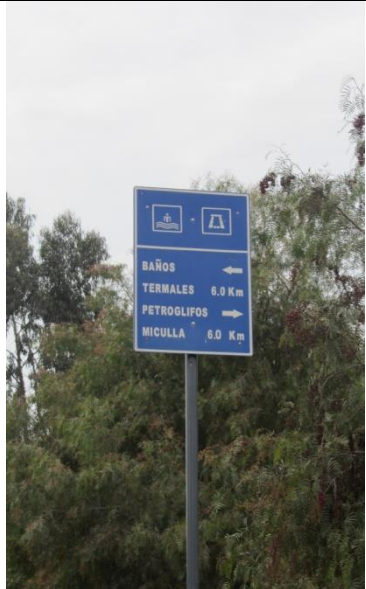
### Señalización 13

<b>Referencia</b>				
<b>GPS - Coordenadas</b>	Altitud : 1167 msnm Coordenada: 19k 0379112 UTM: 8022286			
<b>Observación</b>	El panel es muy pequeño para la visión del conductor, está mal ubicado puesto que está escondido y fácilmente pasa desapercibido.			
<b>MATERIAL</b>		<b>CUMPLE</b>	<b>CUMPLE CON DEFICIENCIA</b>	<b>NO CUMPLE</b>
<b>Panel</b>	Fibra de vidrio	X		
<b>Bases</b>	cemento	X		
<b>Parantes</b>	Metálico	X		
<b>Color</b>	Azul – light blue Fs.15056 Blanco reflectorizante Fs. 32197	X		
<b>Iluminación</b>			X	
<b>Reflectorización</b>	Blanco reflectorizante Fs. 32197		X	
<b>Iconografía</b>	Blanco reflectorizante Fs. 32197		X	
<b>MEDIDAS</b>

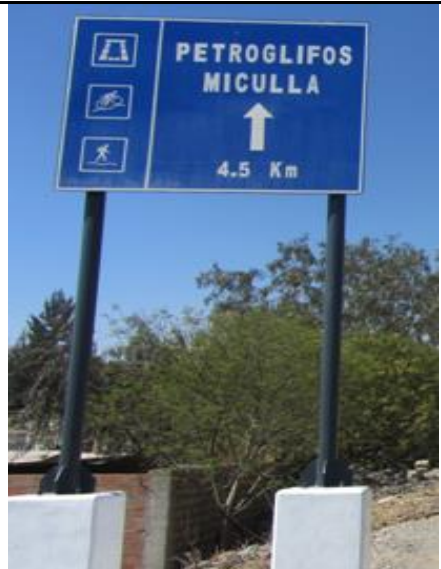
### Señalización 15

<b>Referencia</b>	Primer kilómetro con dirección a Miculla			
<b>GPS - Coordenadas</b>	Altitud: 1214msnm Coordenadas: 19k 0379843 Utm: 8022871			
<b>Observación</b>	Mala ubicación a la visión del conductor, presenta desgaste en el panel orientativo.			
<b>MATERIAL</b>		<b>CUMPLE</b>	<b>CUMPLE CON DEFICIENCIA</b>	<b>NO CUMPLE</b>
<b>Panel</b>	Fibra de vidrio		X	
<b>Bases</b>	cemento	X		
<b>Parantes</b>	Metálico	X		
<b>Color</b>	Azul – light blue Fs.15056 Blanco reflectorizante Fs. 32197		X	
<b>Iluminación</b>		X		
<b>Reflectorización</b>	Blanco reflectorizante Fs. 32197	X		
<b>Iconografía</b>	Blanco reflectorizante Fs. 32197	X		
<b>MEDIDAS</b>

<b>Largo</b>	110cm Panel			
<b>Ancho</b>	140 cm Panel

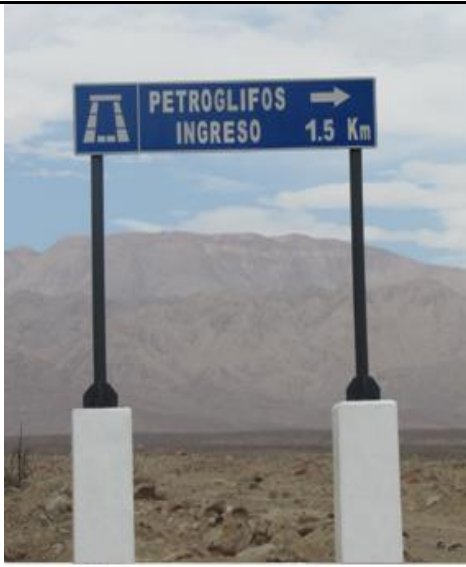
### Señalización 16

<b>Referencia</b>	1 kilómetro antes de llegar al complejo de Miculla			
<b>GPS - Coordenadas</b>	Altitud: 1323 msnm Coordenadas: 19k 0381800 UTM: 8023172			
<b>Observación</b>	El panel tiene pigmentaciones de color blanco.			
<b>MATERIAL</b>		<b>CUMPLE</b>	<b>CUMPLE CON DEFICIENCIA</b>	<b>NO CUMPLE</b>
<b>Panel</b>	Fibra de vidrio		X	
<b>Bases</b>	Cemento	X		
<b>Parantes</b>	Metálico	X		
<b>Color</b>	Azul – light blue Fs.15056 Blanco reflectorizante Fs. 32197	X		
<b>Iluminación</b>		X		
<b>Reflectorización</b>	Blanco reflectorizante Fs. 32197	X		
<b>Iconografía</b>	Blanco reflectorizante Fs. 32197	X		
<b>MEDIDAS</b>

La segunda señalización se encuentra ubicada con coordenadas 19k – 0381800 Utm: 8023172. Esta señalización cumple con algunas deficiencias de acuerdo a los parámetros en evaluación, requiriendo de mantenimiento al panel orientativo.

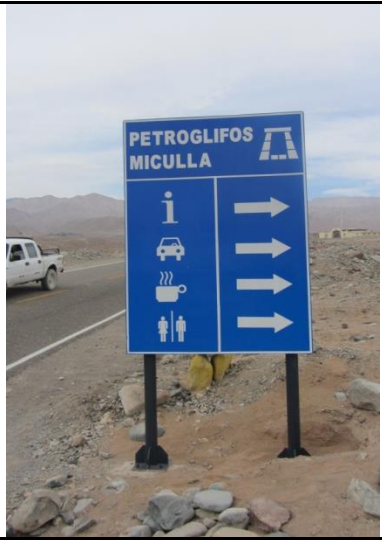
### Señalización 17

<b>Referencia</b>	Carretera a Miculla 100 metros antes de llegar al museo de sitio.			
<b>GPS - Coordenadas</b>	Altitud: 1386 msnm Coordenada: 19k 0382900 Utm: 8023256			
<b>Observación</b>	Presenta algunos pequeños quiñes en el panel			
<b>MATERIAL</b>		<b>CUMPLE</b>	<b>CUMPLE CON DEFICIENCIA</b>	<b>NO CUMPLE</b>
<b>Panel</b>	Fibra de vidrio		X	
<b>Bases</b>	Cemento	X		
<b>Parantes</b>	Metálico	X		
<b>Color</b>	Azul – light blue Fs.15056 Blanco reflectorizante Fs. 32197		X	
<b>Iluminación</b>		X		
<b>Reflectorización</b>	Blanco reflectorizante Fs. 32197	X		
<b>Iconografía</b>	Blanco reflectorizante Fs. 32197	X		
<b>MEDIDAS</b>

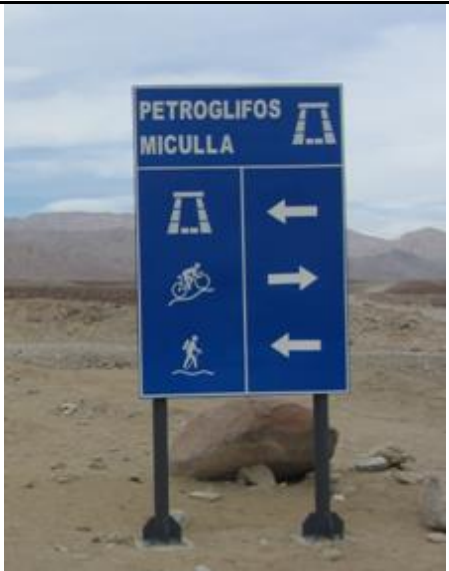
### Señalización 18

<b>Referencia</b>	Frente al museo de sitio de Miculla			
<b>GPS - Coordenadas</b>	Altitud: 1401 msnm Coordenada: 19k 0383145 Utm: 8023275			
<b>Observación</b>	Presenta pequeños quiñes en el panel			
<b>MATERIAL</b>		<b>CUMPLE</b>	<b>CUMPLE CON DEFICIENCIA</b>	<b>NO CUMPLE</b>
<b>Panel</b>	Fibra de vidrio		X	
<b>Bases</b>	Cemento	X		
<b>Parantes</b>	Metálico	X		
<b>Color</b>	Azul – light blue Fs.15056 Blanco reflectorizante Fs. 32197	X		
<b>Iluminación</b>		X		
<b>Reflectorización</b>	Blanco reflectorizante Fs. 32197	X		
<b>Iconografía</b>	Blanco reflectorizante Fs. 32197	X		
<b>MEDIDAS</b>
