UNIVERSIDAD PRIVADA DE TACNA

TÍTULO : “CONDICIONES DE LA INFRAESTRUCTURA COMO FACTOR QUE AFECTA LOS RESULTADOS DEL PROCESO DE ENSEÑANZA APRENDIZAJE DE LOS ALUMNOS DE LA ESPECIALIDAD DE CONSTRUCCIÓN CIVIL DEL INSTITUTO SUPERIOR TECNOLÓGICO FRANCISCO DE PAULA GONZÁLEZ VIGIL DE LA CIUDAD DE TACNA, EN EL AÑO 2007”

**Para optar el Título de Licenciado en
Educación Técnica. Especialidad en
Construcción Civil**

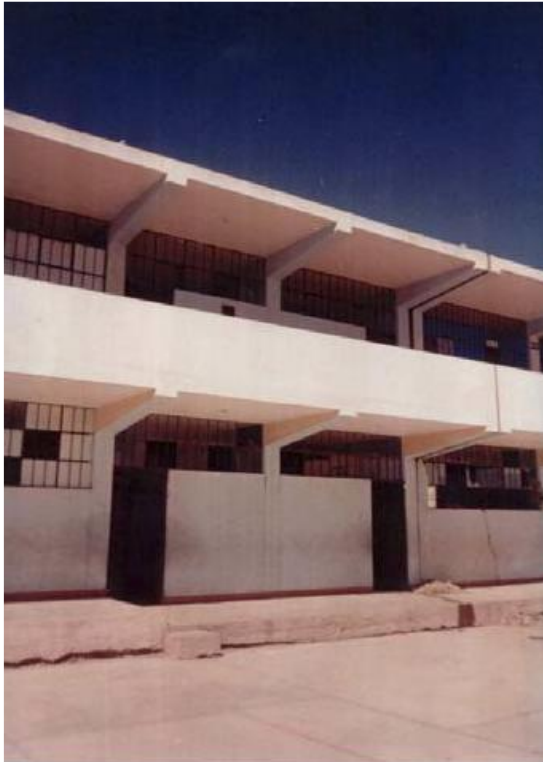
Centro Educativo construido con las Normas del año 1977.

Según las fotos, apreciamos las diferencias considerables en lo que concierne al aspecto arquitectónico y estructural, como ser ⁴:

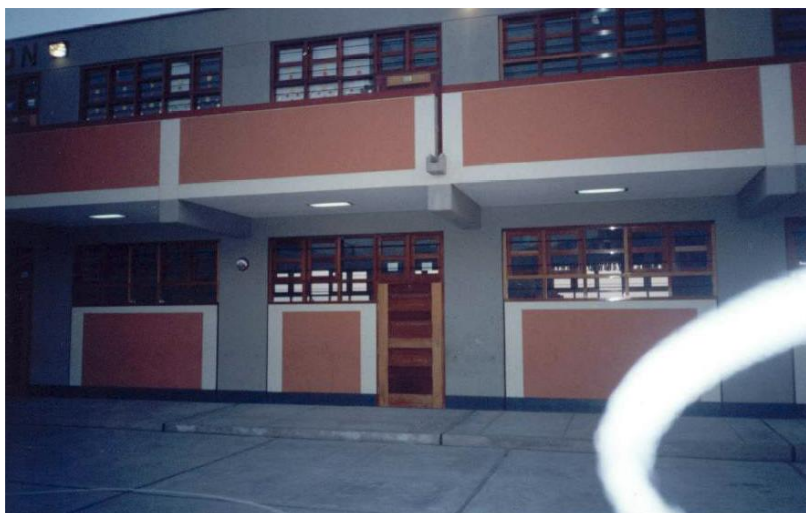
Centro Educativo construido con las Normas del año 1997.

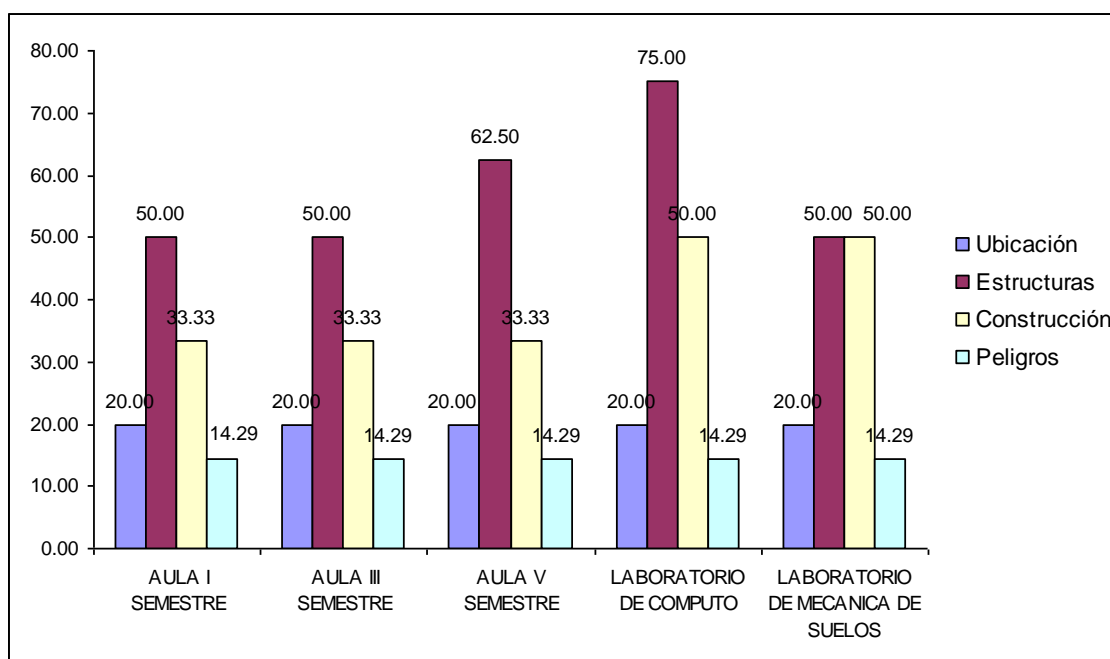
GRAFICA N° 006 : VULNERABILIDAD ESTRUCTURAL

Analizando los datos del cuadro N° 001 y la gráfica N° 001 , observamos que los porcentajes más altos en deficiencia estructural se encuentra en el Laboratorio de Cómputo y el Aula del V Semestre, mientras que los demás ambientes mantienen uniformidad en los parámetros verificados.
