**UNIVERSIDAD PRIVADA DE TACNA**

**“EVALUACIÓN DEL DESEMPEÑO SÍSMICO DEL  
BLOQUE III DEL CEBE FELIX Y CAROLINA DE  
REPETTI – TACNA”**

TESIS PARA OPTAR EL TÍTULO PROFESIONAL DE  
INGENIERO CIVIL

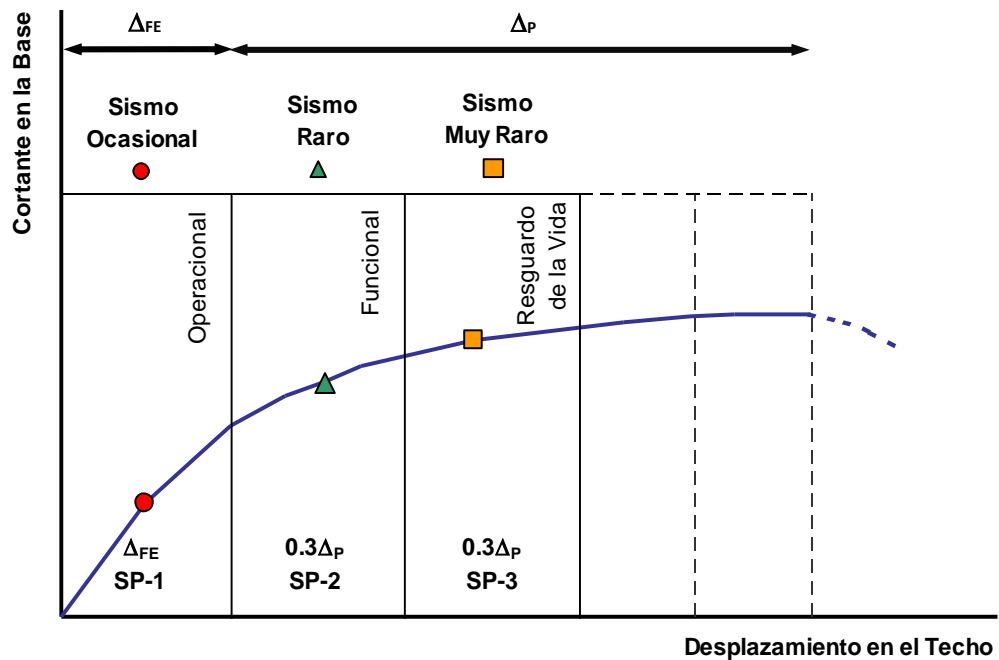
Figura 2.1 - Comportamiento Esperado para Edificaciones Esenciales

Las edificaciones estudiadas cumplirán los objetivos de desempeño si los desplazamientos de respuesta se ubican en las zonas correspondientes a los niveles de desempeño esperado, ante cada nivel de amenaza sísmica.

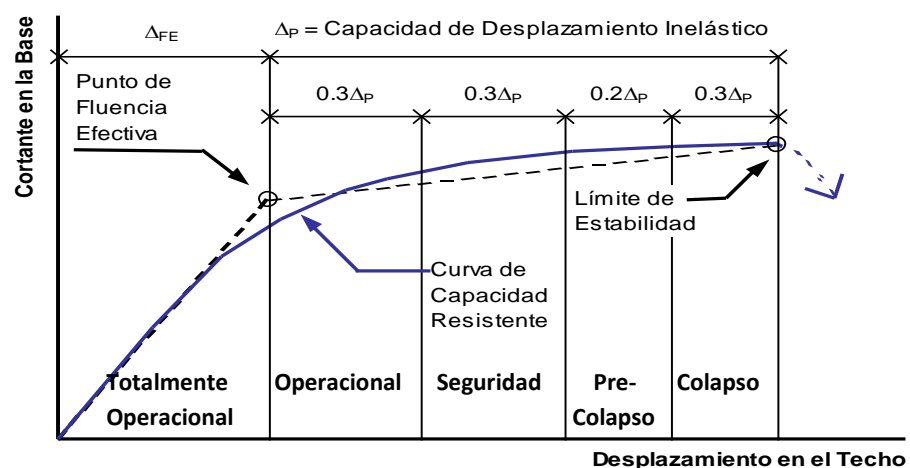
**Figura 2.2 - Sectorización de la Curva de Capacidad**

El *Desplazamiento de Fluencia Efectiva* ( $\Delta_{FE}$ ) corresponde al instante en el cual se han producido como máximo el 50% de las incursiones inelásticas que forman el mecanismo de falla, sin que la deformación en cualquier sección exceda el 150% de su deformación de fluencia.

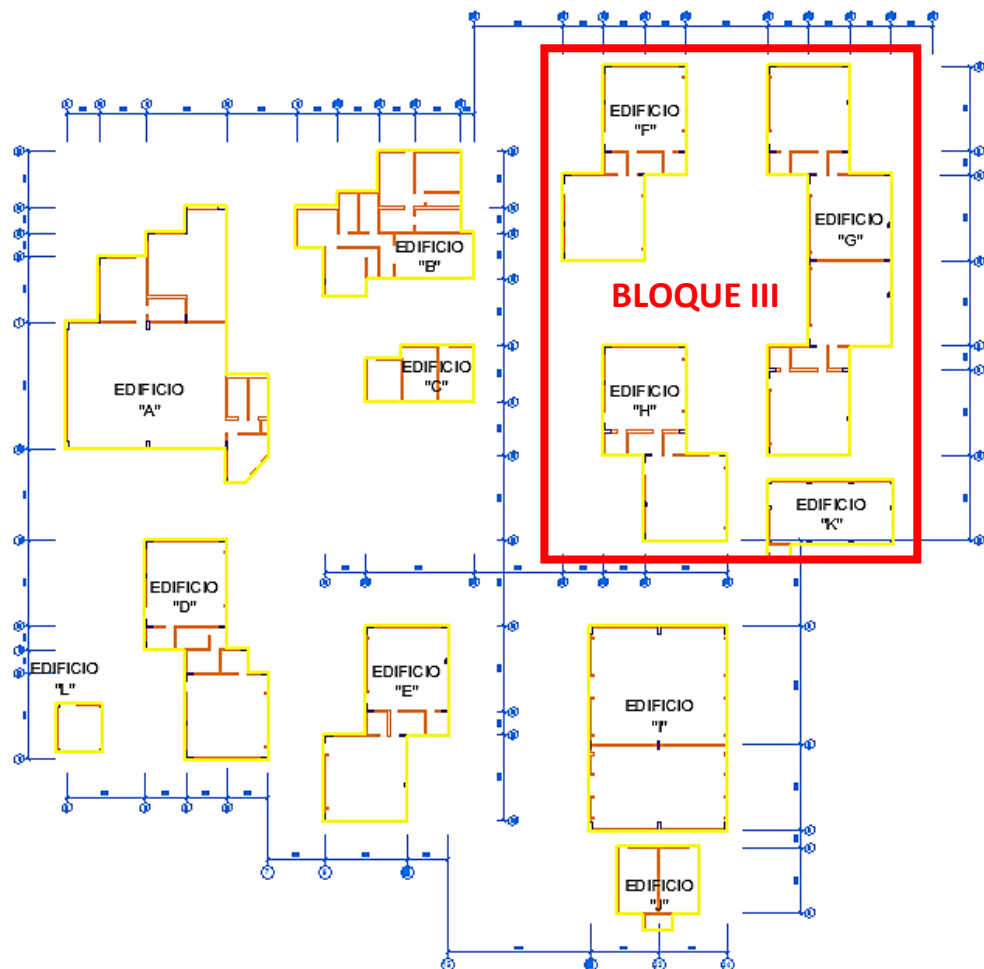
**Figura 3.4 - Vista en planta de la distribución de los 12 edificios del Cebe Felix y Carolina de Repetti**

En el Anexo Estado Actual de las Edificaciones, se muestra una breve descripción de cada edificio con sus respectivos daños estructurales.

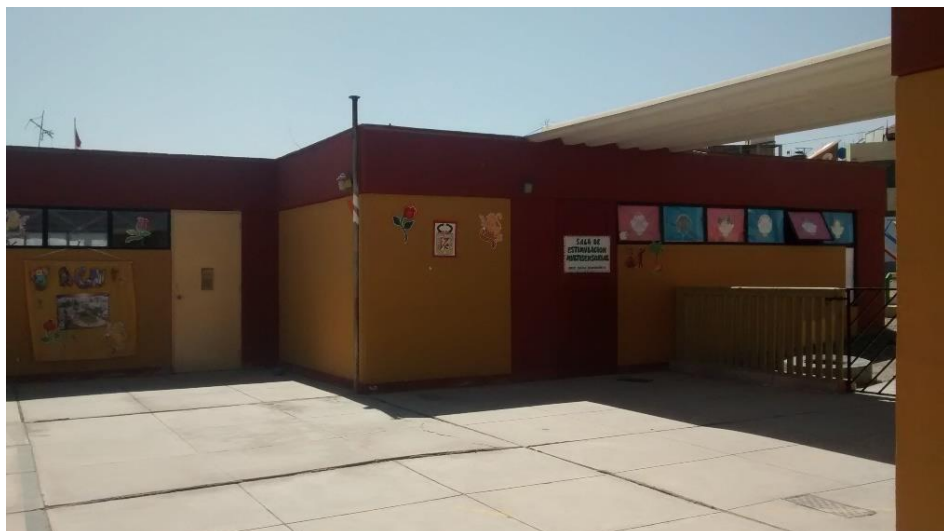
**Figura 3.5 - Vista del Edificio "F"**

- Pequeñas grietas en algunas vigas de mayor luz.
- Pequeñas rajaduras en los muros, techos y pisos.
- Parte de la pintura y el enchapado se encuentra deteriorado.
- Presenta humedad en la base.

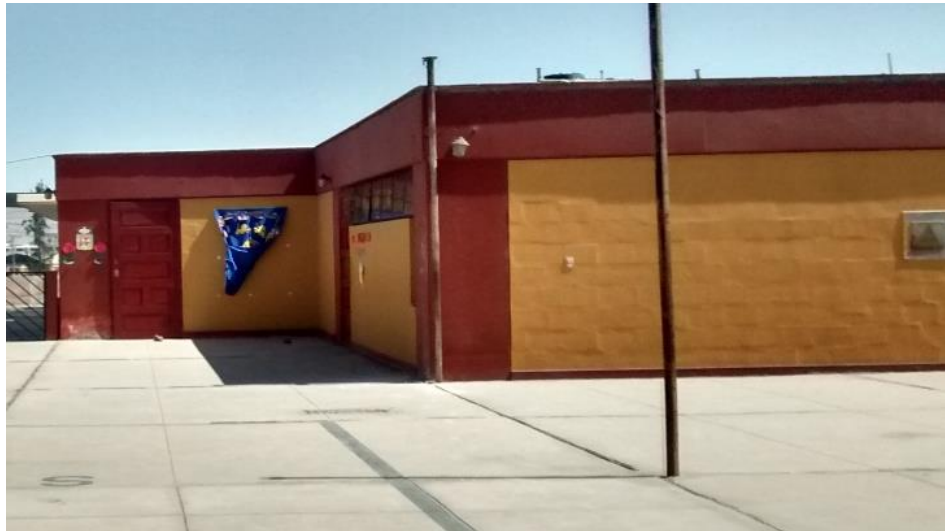
**Figura 3.7 - Vista del Edificio "H"**

- Pequeñas grietas en algunas vigas de mayor luz y en columnas.
- Pequeñas rajaduras en los muros, techos y pisos.
- Parte de la pintura y el enchapado se encuentra deteriorado.
- Presenta humedad en la base.

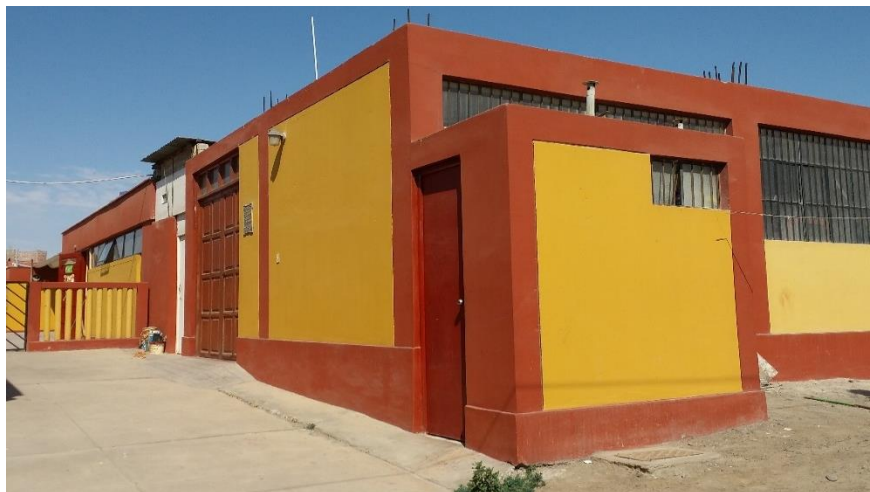
**Figura 3.8 - Vista del Edificio "K"**

- Pequeñas grietas en algunas vigas de mayor luz.
- Pequeñas rajaduras en los muros, techos y pisos.

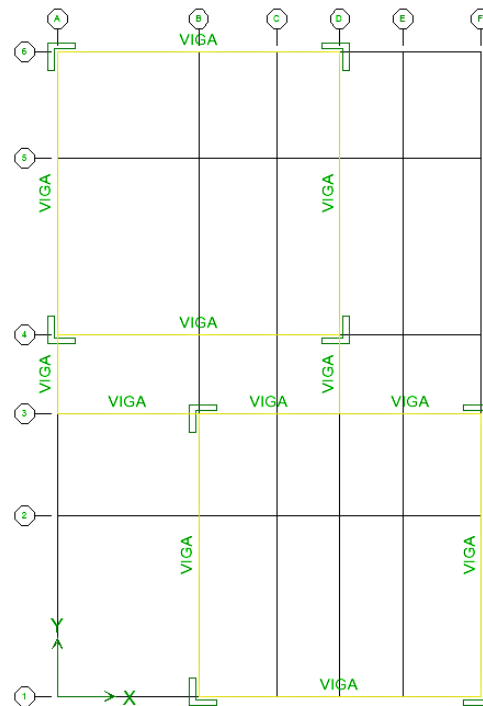
**Figura 4.3 – Planta estructural del Edificio H**

La Figura 4.3 muestra la planta estructural del edificio H del CEBE FELIX Y CAROLINA DE REPETTI. La dirección longitudinal se denominará X-X y la transversal, Y-Y.

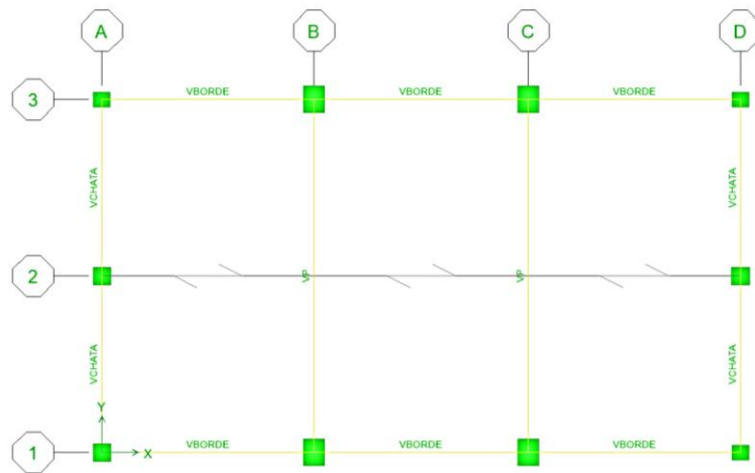
**Figura 4.4 – Planta estructural del Edificio K**

La Figura 4.4 muestra la planta estructural del edificio K del CEBE FELIX Y CAROLINA DE REPETTI. La dirección longitudinal se denominará X-X y la transversal, Y-Y.

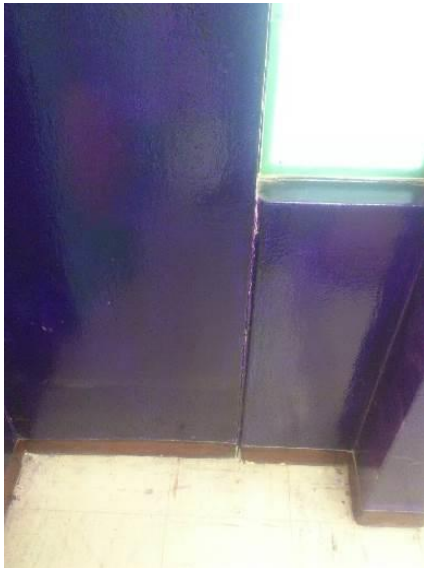
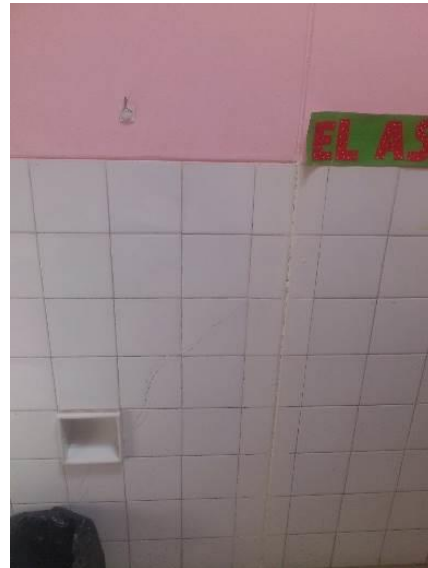
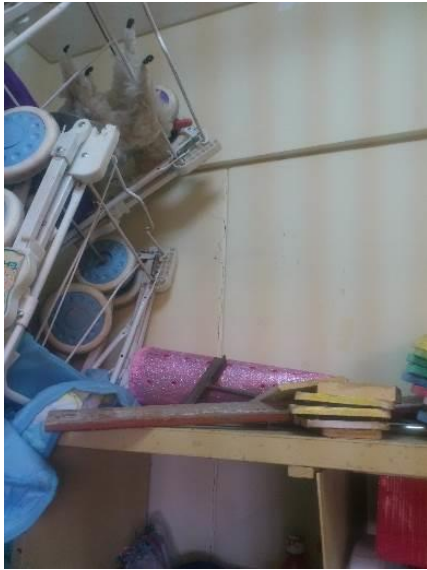
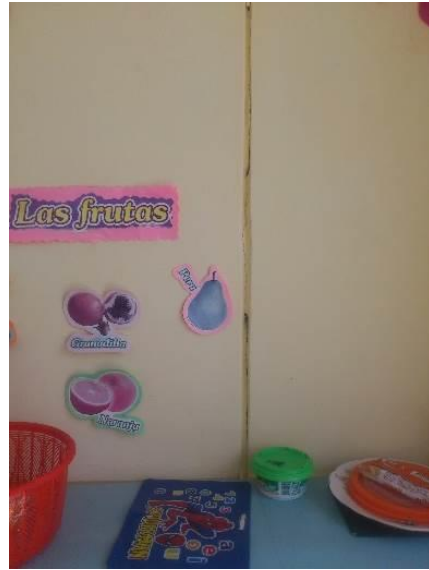
Presencia de grietas en los encuentros de muros y columna, esto se ha ocasionado por ausencia de juntas dilatación.

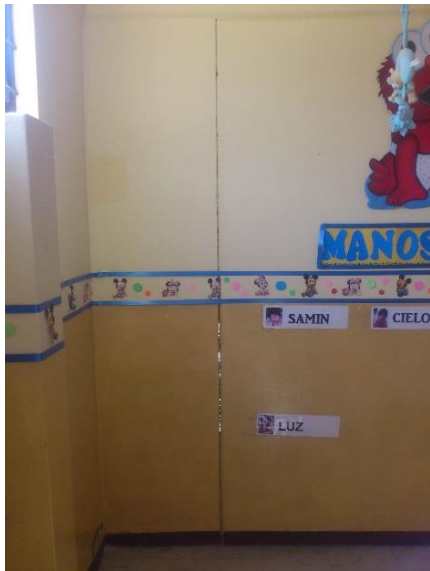
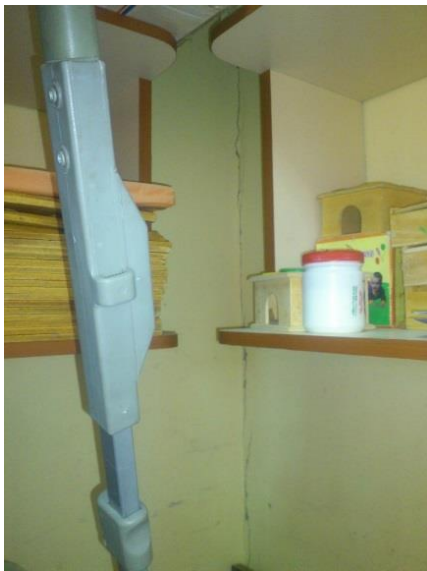
Presencia de grietas en los encuentros de muros y columna, esto se ha ocasionado por ausencia de juntas dilatación.

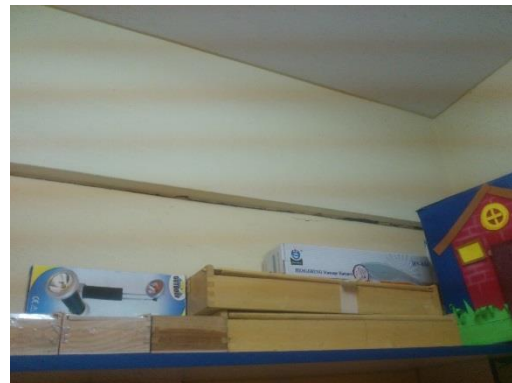
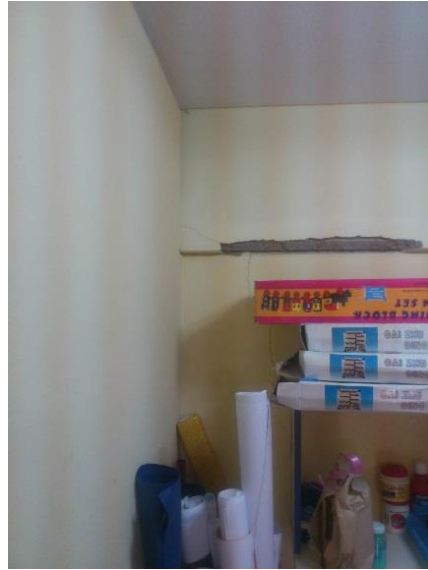
Presencia de grietas en los encuentros de muros y vigas, esto se ha ocasionado por ausencia de juntas dilatación.

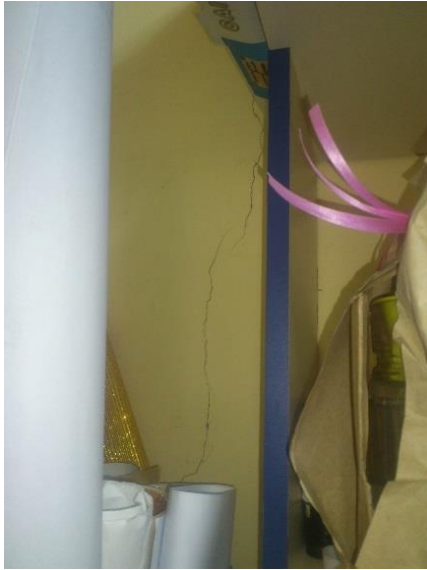
Se observan grietas verticales en diversos muros.

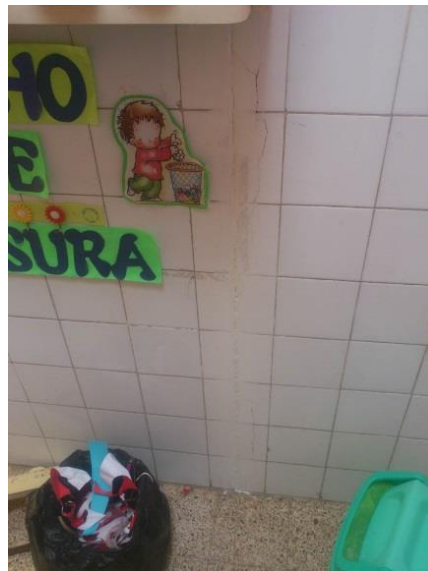
Rajaduras en la cerámica de los servicios higiénicos

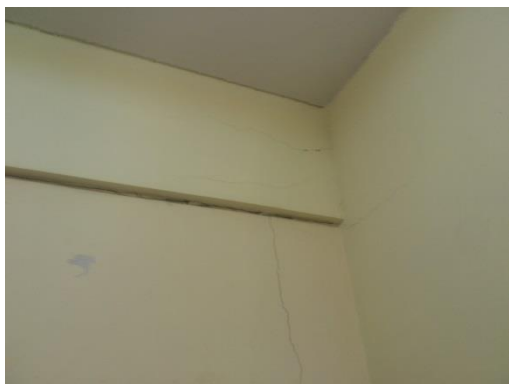
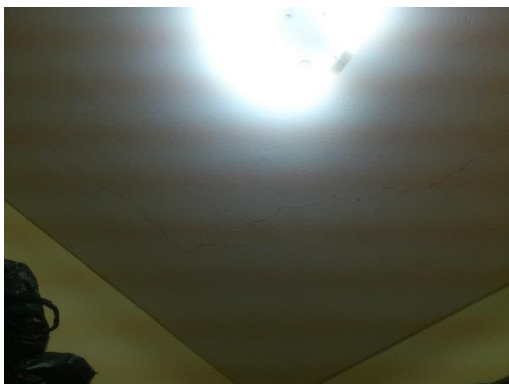
A photograph showing the corner of a room where a wall meets a ceiling. A horizontal wooden beam is visible on the wall. A vertical crack is visible on the wall, extending from the ceiling down.

A photograph of a ceiling with a bright light fixture. A crack is visible on the ceiling, extending from the light fixture towards the corner.
<p>Presencia de grietas en los encuentros de muros y vigas, esto se ha ocasionado por ausencia de juntas dilatación.</p>	<p>Se observan grietas, que se extienden por la losa.</p>

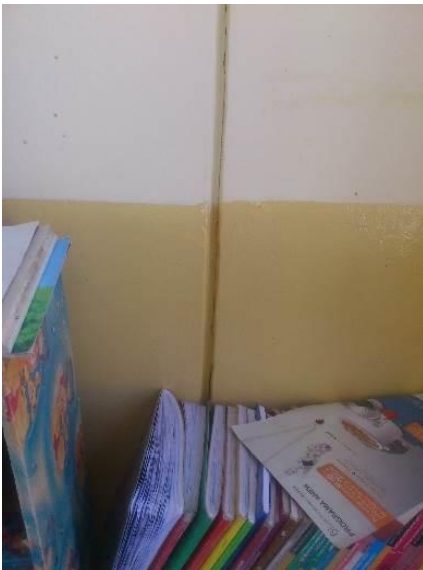
Presencia de grietas en los encuentros de muros y columna, esto se ha ocasionado por ausencia de juntas dilatación.

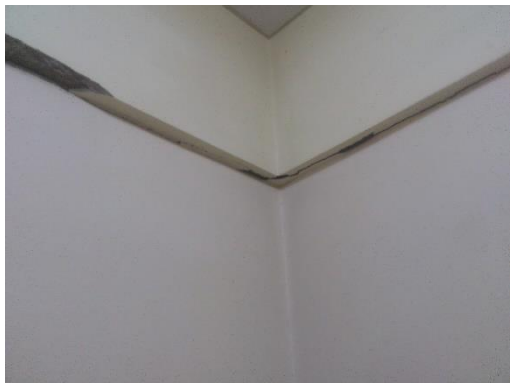
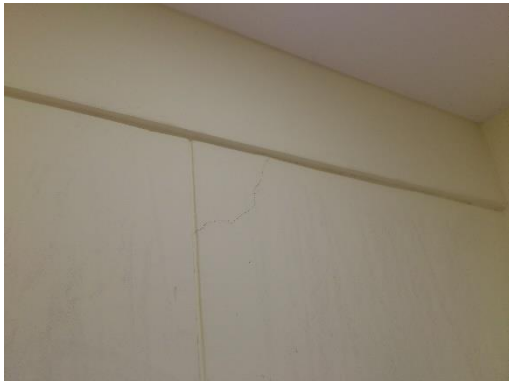
<p>Presencia de grietas en los encuentros de muros y vigas, esto se ha ocasionado por ausencia de juntas dilatación.</p>	<p>Presencia de grietas en los encuentros de muros y columnas, esto se ha ocasionado por ausencia de juntas dilatación.</p>
