Facultad de Arquitectura y Urbanismo

**“PUESTA EN VALOR DE LA IGLESIA SAN JOSÉ Y PROYECTO
ARQUITECTÓNICO COMPLEMENTARIO DE EQUIPAMIENTO
SOCIO – RELIGIOSO EN EL DISTRITO DE PACHÍA. PROVINCIA DE
TACNA”**

Tesis para optar el Título Profesional de Arquitecto

Agosto del 2015

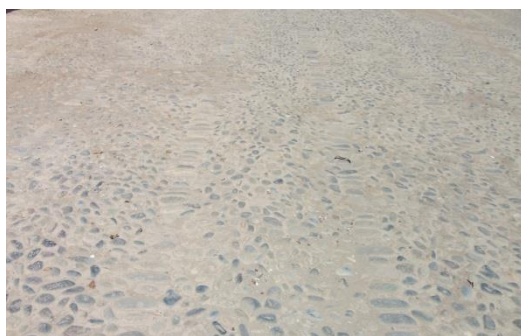
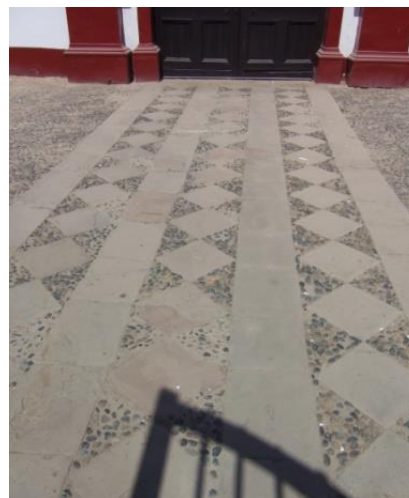
El piso está afectado por suciedad y falta de tratamiento, encontrándose desniveles en ciertas zonas. Si uno transita por dicho piso las deformaciones y falta de piezas son notorias..

Por lo tanto se considera el piso del patio principal en un estado de conservación de **30% bueno**.

Imagen 05: Vista de piso general en patio principal a la izquierda, en la imagen derecha se observa el tratamiento de caminería.

○ ESTADO DE CONSERVACION	30% BUENO 70% MALO
○ MATERIAL ORIGINAL <i>Piedra tipo canto rodado</i>	80%
○ MATERIAL MODERNO <i>Cemento Pulido</i>	20%

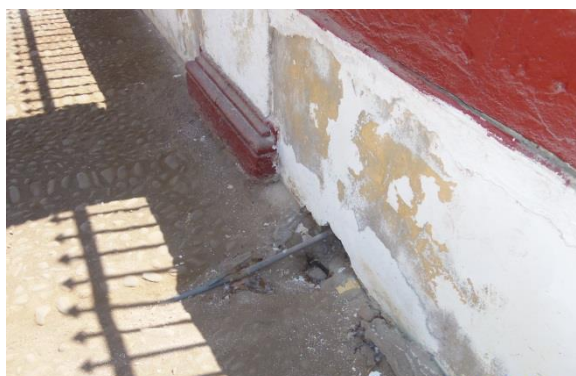
En la iluminación exterior se denota aún más las instalaciones improvisadas y adheridas a la construcción.

Esta exposición de la electricidad al contacto humano es de alta peligrosidad, por lo tanto se considera en un **100% mal** el estado de conservación.

Imagen 06: Vista de muro exterior que delimita el patio principal, nótese los tubos eléctricos expuestos.

○ ESTADO DE CONSERVACION	100% MALO
○ MATERIAL ORIGINAL <i>Cables de conexiones eléctricas</i>	30%
○ MATERIAL MODERNO <i>Cables y tuberías de conexiones eléctricas.</i>	70%

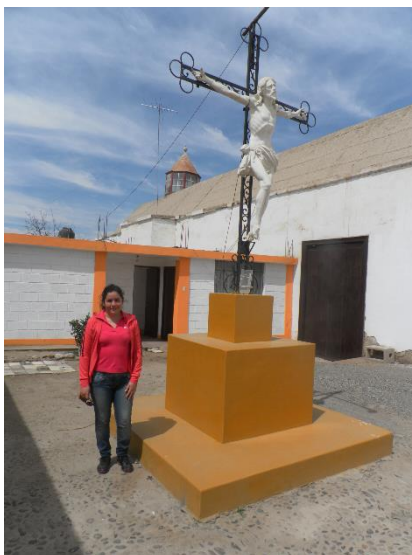
Imagen 07: Vista de crucifijo ubicado delante de la casa cural.

Este altar se encuentra en buen estado de conservación.

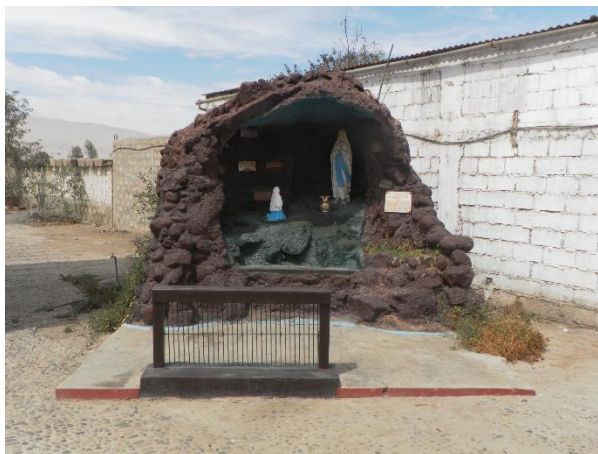
Esta gruta contiene una virgen actualmente venerada por los fieles católicos, su estado de conservación es bueno.

Imagen 08: Vista de gruta ubicada a la derecha del templo

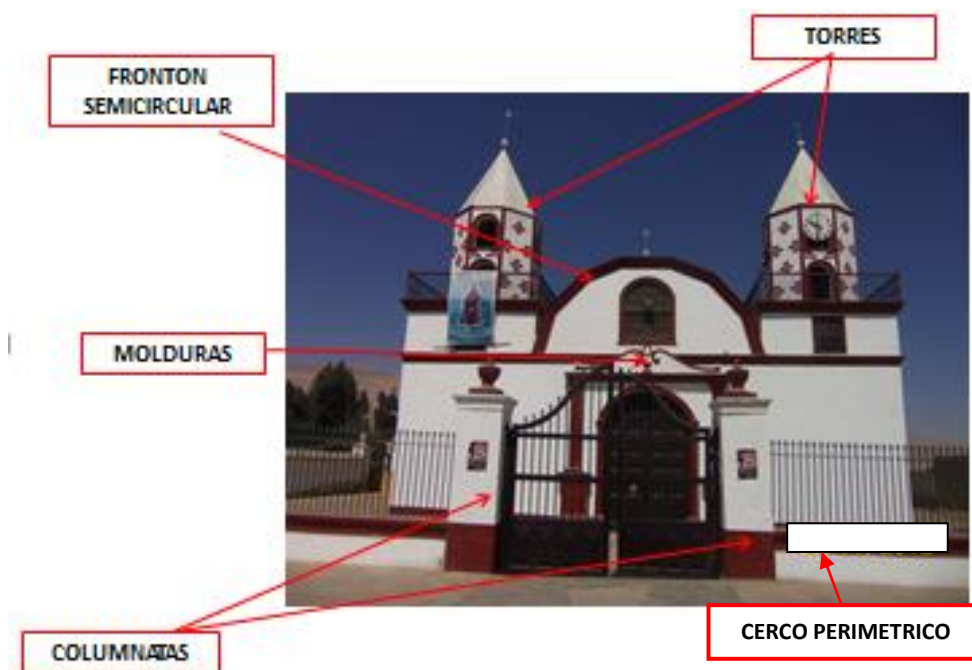
Imagen 09: Vista de elementos arquitectónicos de fachada principal

La fachada principal puede considerarse en un estado de conservación MALO en un 70%, siendo la madera pino el material principal el original de construcción, se encuentra deteriorado en su totalidad y requiere de un mantenimiento para conservarse.

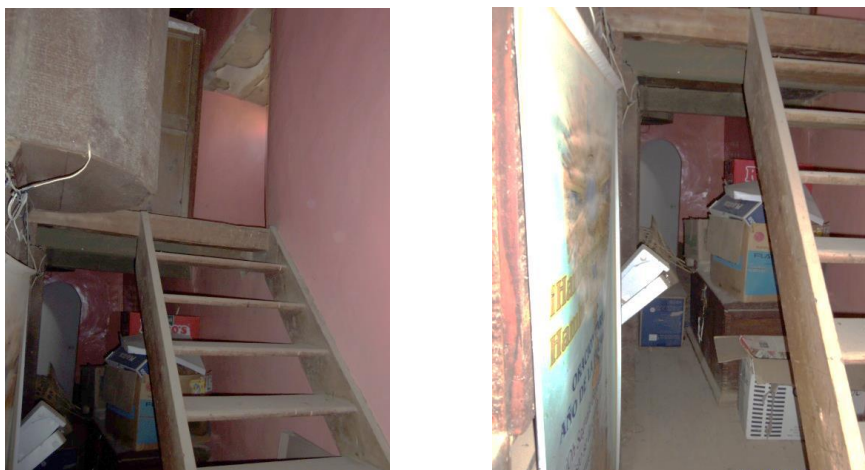
La escalera está hecha de madera pino oregón, la misma que con el paso del tiempo ha sufrido cierto desgaste y deformaciones a causa de la suciedad, humedad y animales que han ido carcomiéndola además de la falta de uso, motivos que han ocasionado que en la actualidad resulte peligroso el uso de la misma. (Ver Reglamento Nacional de Edificaciones – Arquitectura).

Cabe resaltar que el dimensionamiento de dicha escalera es inadecuado y tampoco cuenta con las medidas de seguridad necesarias para su uso.

En el segundo nivel se ubica un vano en estado de deterioro malo en un 70% (Ver cuadro de Vanos), así como también se ubica el segundo tramo de la escalera que llega a un descanso que ha sido retirado.

Imagen 15: Vista de escalera y espacio interior de Altar Mayor

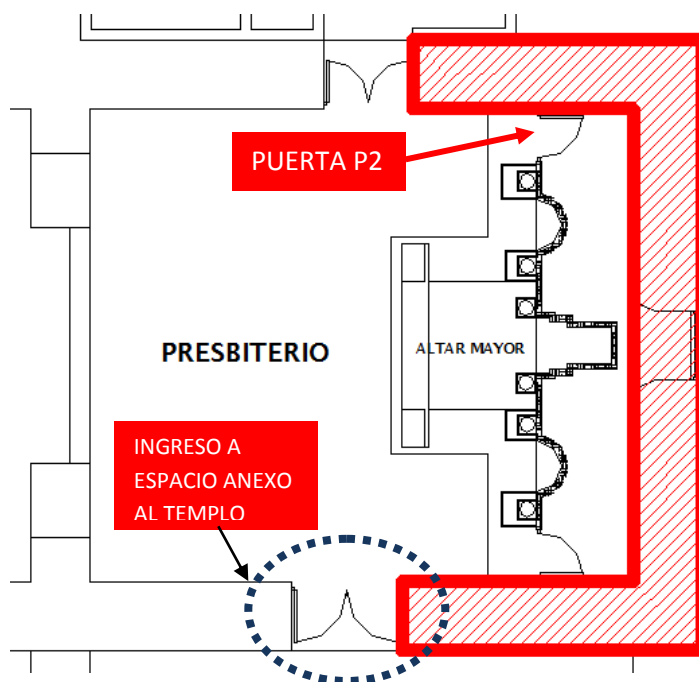
Imagen 16: Vista de delimitación de muros que conforman el Altar Mayor

Ingresando por la puerta P2 izquierda se encuentra un muro original de adobe, sin zócalos ni contra zócalos, revestido con pintura color rosado. Cabe resaltar que este es el único sector de la Iglesia donde los muros de adobe no tienen detalles en el zócalo y contra zócalo,

Sin embargo las grietas y los desprendimientos del muro son muy notorias.

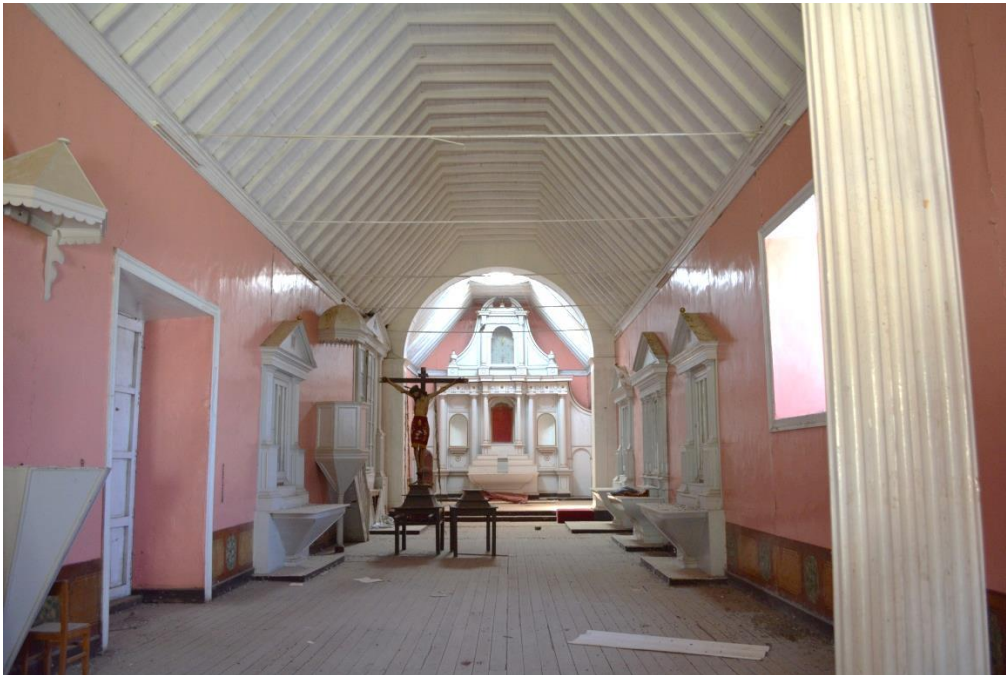
Imagen 24: Vista de la Nave central en la actualidad, el mobiliario ha sido retirado en su totalidad y trasladado al terreno adaptado como iglesia..

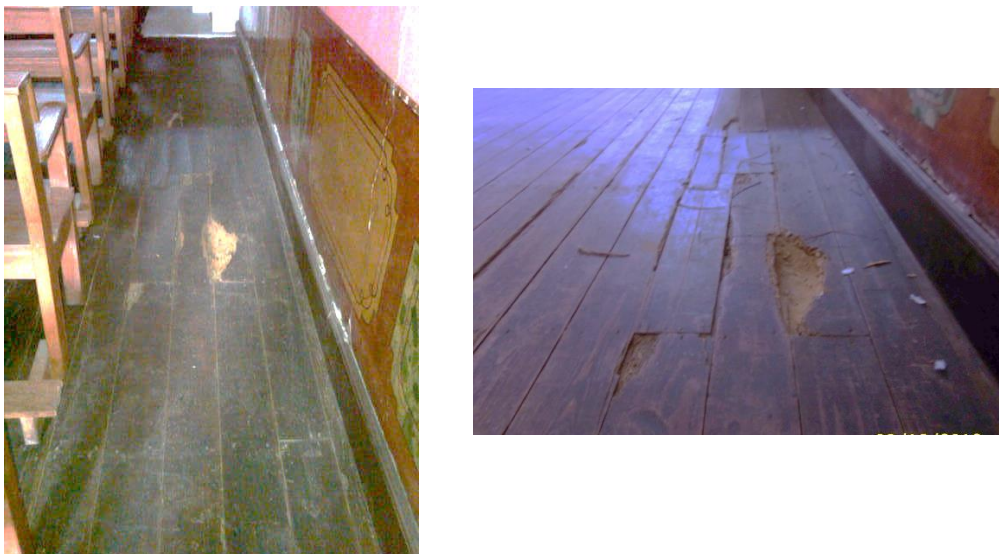
Otro punto bastante notorio es la deformación por la acción de termitas que han carcomido la madera (*Ver Imagen 25*) en distintas zonas a lo largo de la nave.

El estado de conservación del piso correspondiente a la nave central es de un 85% malo.

Imagen 25: Vistas de madera carcomida, desgastada y deforme.

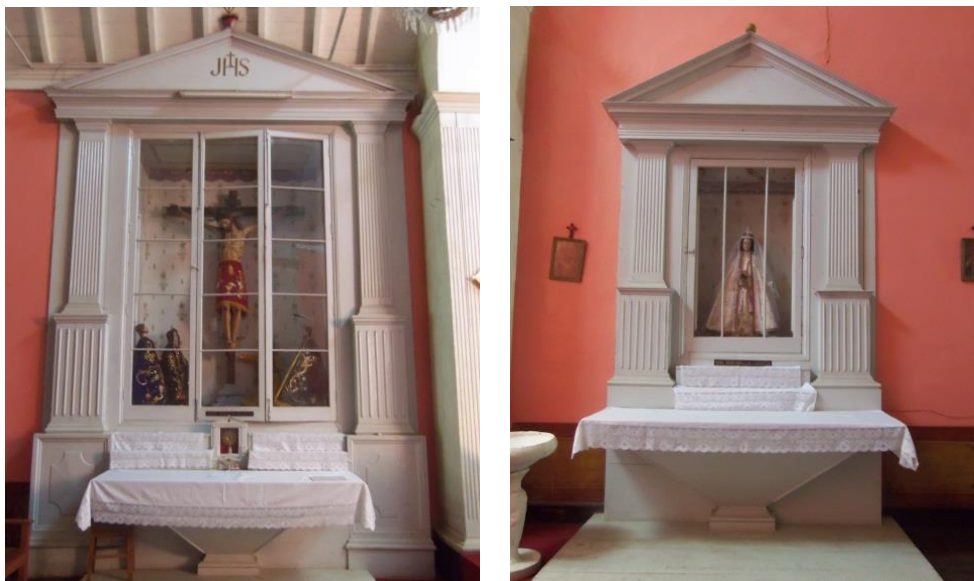
Actualmente se encuentran en buen estado de conservación.

Imagen 28: Vistas de 02 de los 05 altares menores de veneracion

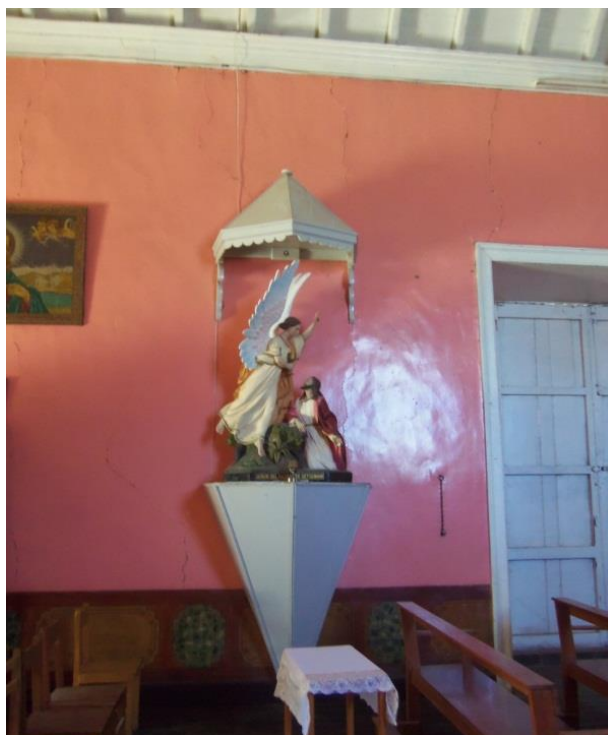
Imagen 30: Vista del altar con forma de cono invertido.

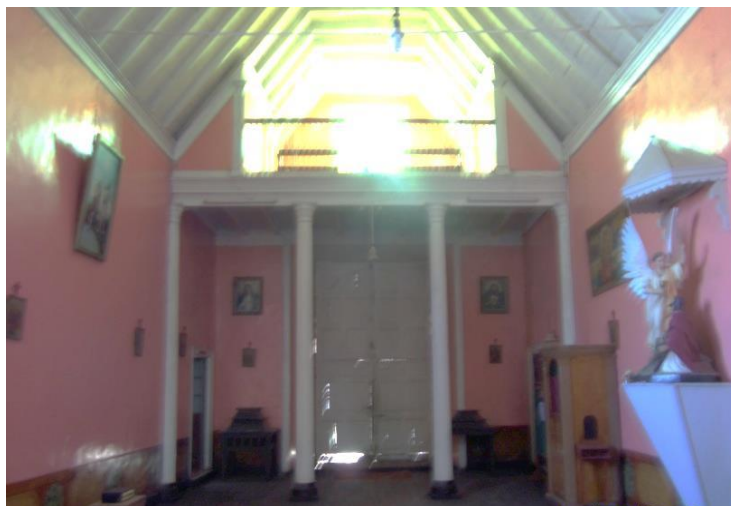
Imagen 32: Vista del Sotacoro en el primer nivel.

El estado de conservación de los muros del Sotacoro es de un 60% malo.

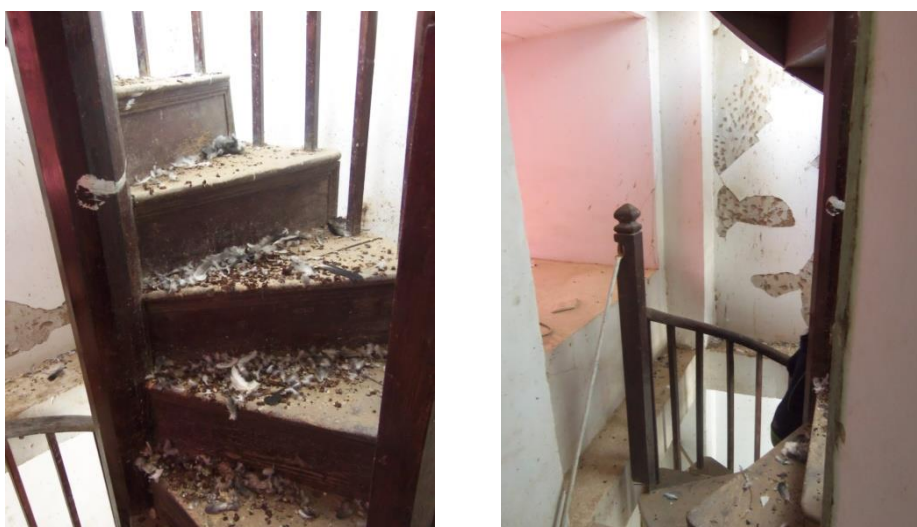
Imagen 33: Vista de escalera de caracol ubicada en el campanario, único acceso al coro y al balcón exterior de la torre

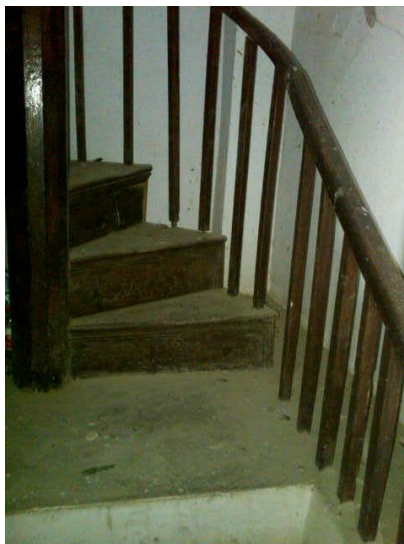
El piso de ingreso al campanario, es de cemento en bruto, es decir sin ningún tipo de acabado y no corresponde al piso original, este piso ha sido afectado solamente por la suciedad, excremento y plumas de las palomas (*Ver imagen 35*).

El estado de conservación del piso es en un 100% malo.

Imagen 35: Vista del estado actual del piso ubicado en el campanario

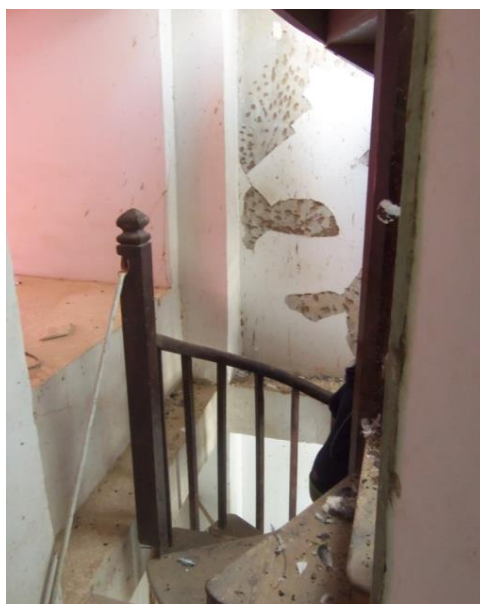
Los muros muestran grietas, fisuras, desprendimiento de los revoques, desprendimiento de la pintura, acumulación de excremento y plumas de palomas principalmente en vigas y ventanas (Ver imagen 36).

El estado de conservación de los muros del campanario se considera en un 80% en mal estado.

Imagen 36: Vista de estado actual de muros en campanario

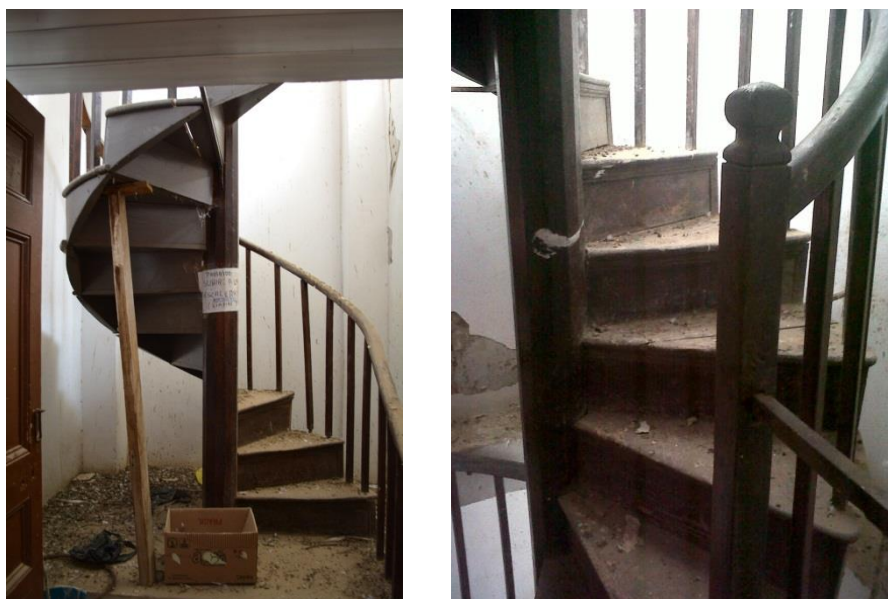
En el campanario se encuentra una escalera de caracol que permite el acceso al segundo nivel donde se encuentra el coro y en un tercer nivel al balcón del campanario; la madera esta desgastada, y el estado de dicho material es peligroso para su uso.

Además está sostenida solamente por un puntal y fierros horizontales que intentan brindarle estabilidad, desde hace ya varios años está prohibido el uso de esta escalera.

Imagen 37: Vista de estado actual la escalera de caracol ubicada en el campanario

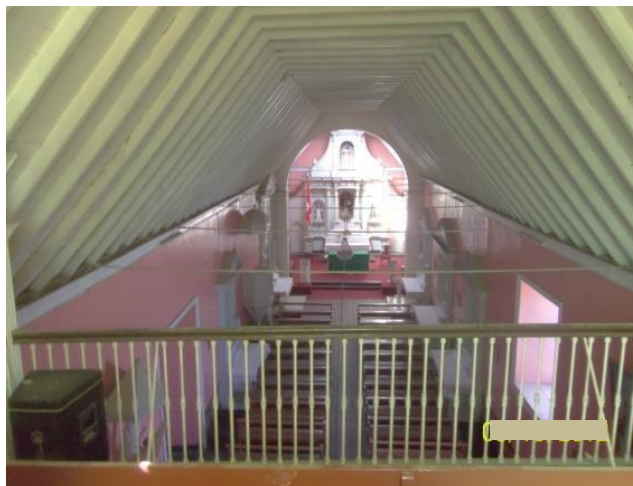
Cuenta con una baranda de madera pino y fierro, la misma que permite observar desde el segundo nivel, la nave central en su totalidad, esta baranda se encuentra conservada en la parte de listones verticales de fierro, pero la madera de pino horizontal está deteriorada y afectada por microorganismos.

Imagen 39: Vista desde el coro hacia el interior de la iglesia.

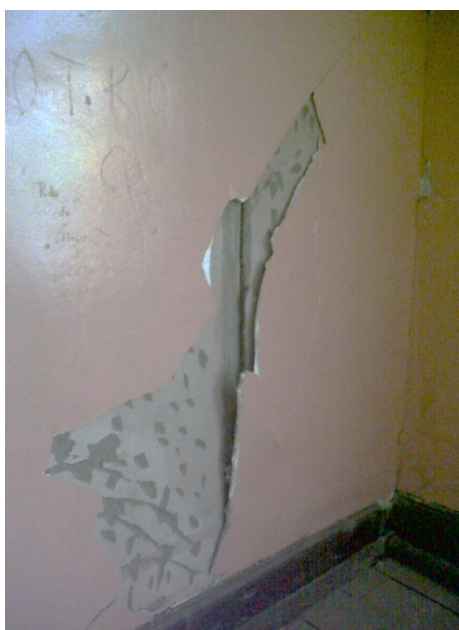
Se presenta además una deformación en los muros, notándose un ligero arqueamiento.

El estado de conservación es en un 90% malo.

Imagen 40: Vista de la deformación de muros, además desprendimiento de pinturas y revoques.

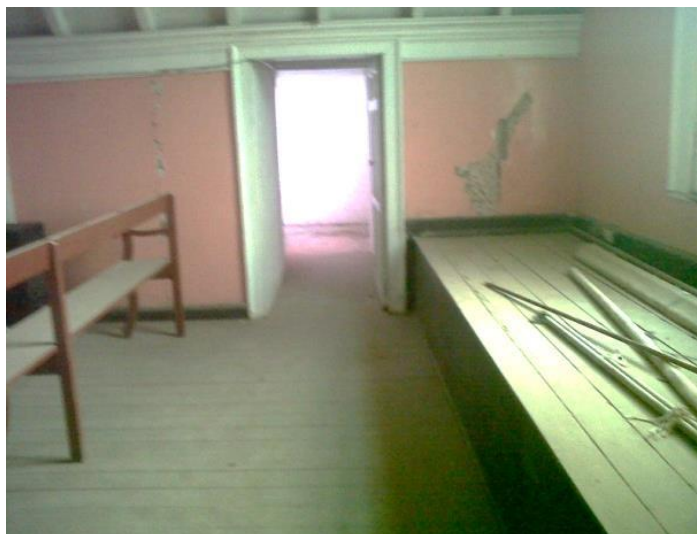
En este espacio la madera se encuentra en estado regular, afectada sobre todo por la suciedad y el desgaste natural por el paso de los años que originan la decoloración y en algunas zonas deformación de la misma.

El estado de conservación del piso es de 60% malo.

Imagen 41: Vista del piso de madera pino entablada en el Coro.

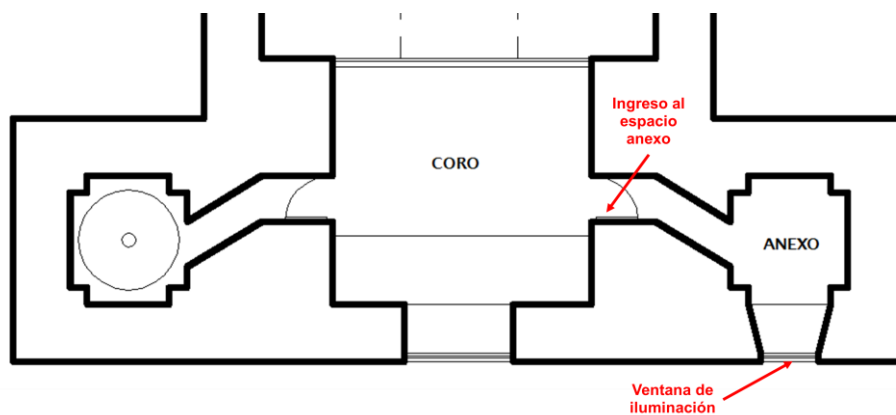
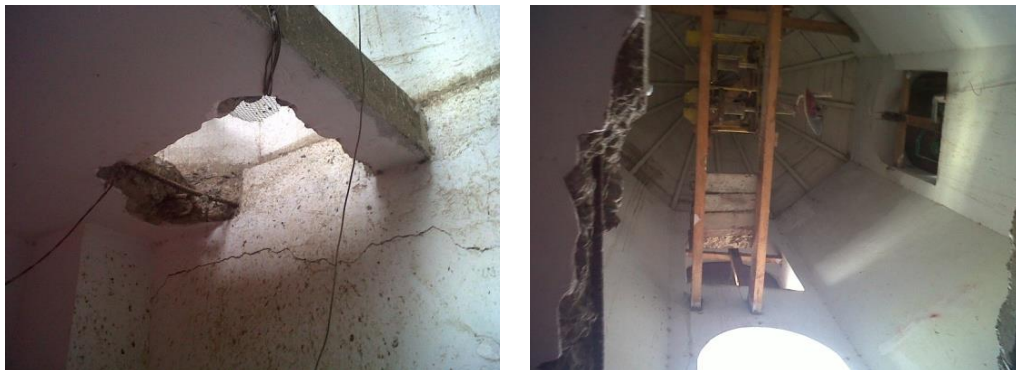
El techo ha sido destruido, pudiéndose observar a detalle el interior de los relojes así como la debilitación que sufre la estructura de la losa.

Imagen 42: Vista del interior de los relojes ubicados en torre derecha, y debilitación de la estructura de la losa debido a la perforación que ha sufrido la misma.

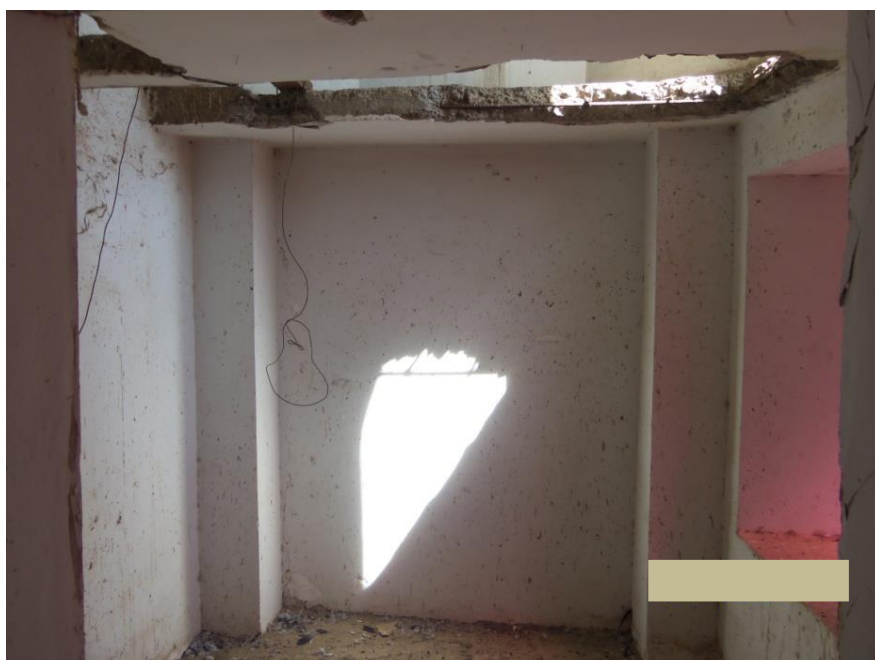
El piso es de cemento en bruto sin acabado, con suciedad originada por la presencia de palomas y la suciedad propia del estado de abandono. El estado de conservación es malo en un 70%

Imagen 43: Vista interior del espacio contiguo al coro, notese el techo destruido y el estado de conservación en el que se encuentra.

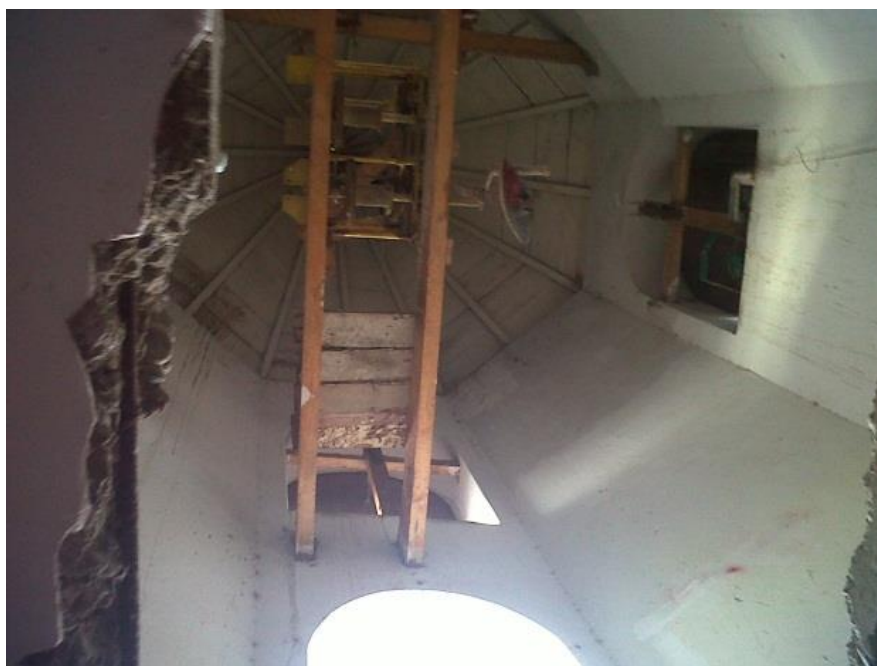
El techo de este espacio fue retirado sin ningún criterio, dejando una abertura probablemente para acceder al sistema de relojes, que actualmente no funciona por la oxidación del mismo.

Imagen 44: Vista interior del techo destruido y el sistema de relojes ubicado en lo alto de la torre

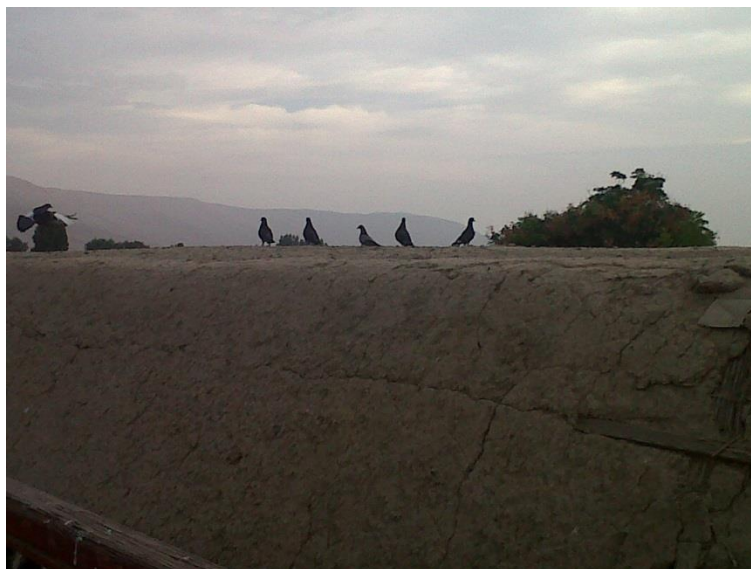
Imagen 46: Vista de techo tipo mojinete, nótese el recubrimiento externo de barro y paja.

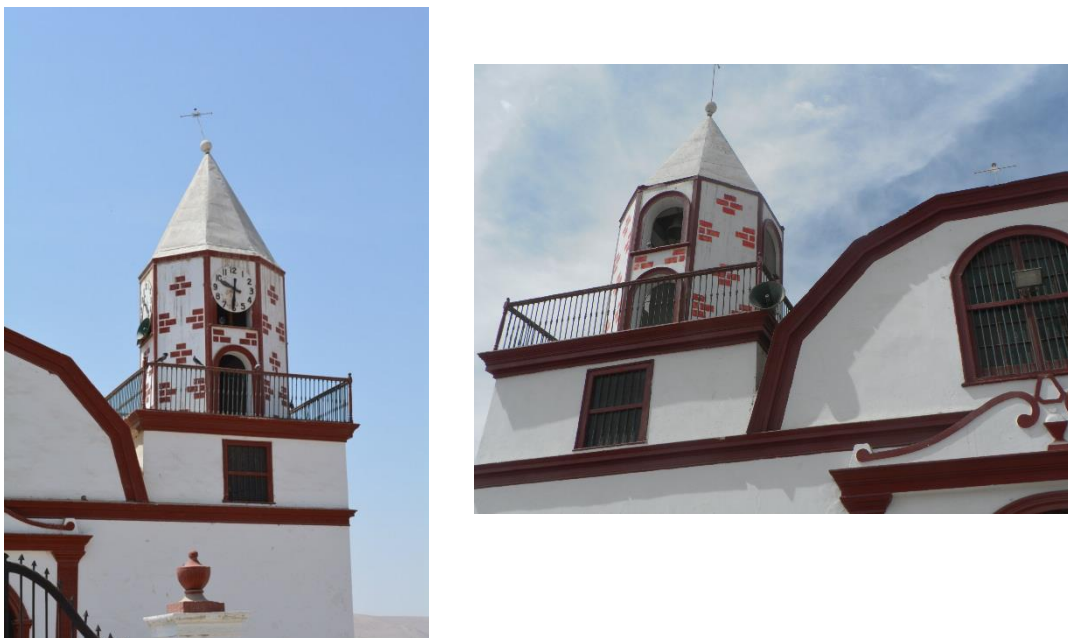
En el caso del techo correspondiente a las torres izquierda y derecha (Imagen 49), se trata de un techo de forma conica, conformado por perfiles de madera que logran dicha forma, los mismos que se encuentran revestidos con un material no constructivo, tipo triplex delgado, el mismo que se encuentra desgastado y deforme debido a agentes externos como las lluvias y la humedad.

Imagen 49: *Vista general y de detalle de techo conico ubicado en torres derecha e izquierda.*

Como se mencionó anteriormente la base de dichas torres es cuadrangular con barandas de madera; estas barandas se encuentran totalmente deterioradas y carcomidas por microorganismos, por lo tanto el reemplazo de dichas barandas deberá realizarse en su totalidad, además el mantenimiento del techo cónico también será una intervención necesaria.

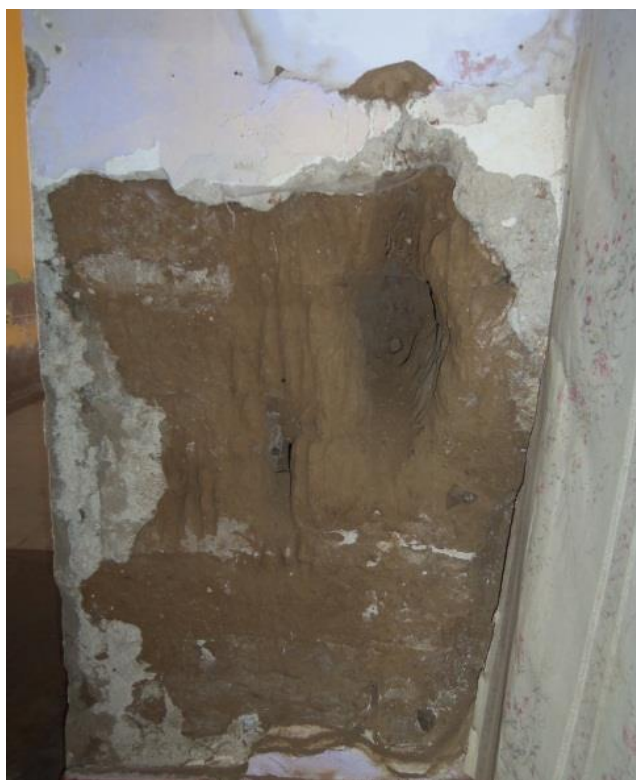
Los muros de adobe se encuentran revestidos con papel mural, el mismo que se encuentra deteriorado y desprendido en varias zonas, en el muro donde se ubica el acceso a la cocina, está revestido y pintado de color blanco, en este muro se denota la pérdida de bloques de adobe.

El estado de conservación del muro es de un 90% malo.

Imagen 52: Vista de afección de humedad en muros de adobe

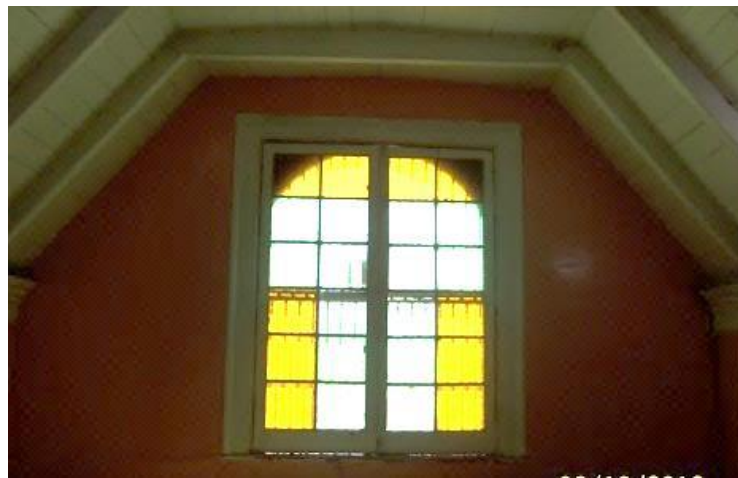
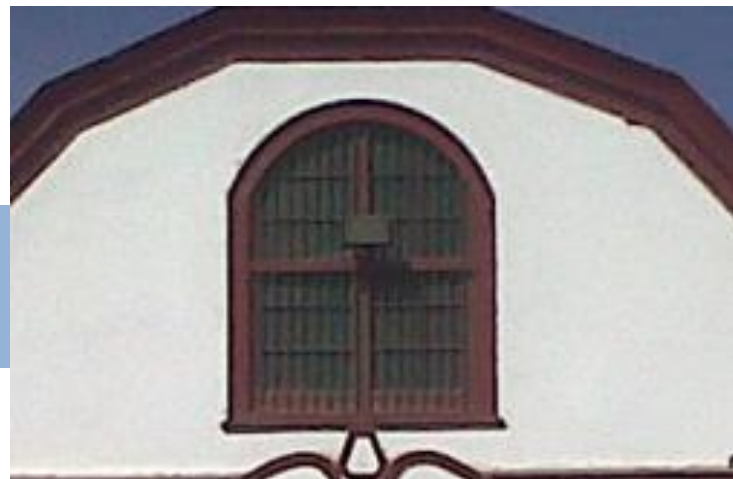
- ✓ V-5 – Interiormente se presenta de forma rectangular, encontrándose en un estado de conservación regular en un 100%, se debe mantener el sistema de apertura de doble hoja; deberá sustituirse la cerrajería metálica (bisagras, picaportes y pestillos) para el correcto funcionamiento de dicha ventana.

Exteriormente será mantenida con la forma de arco; la madera se encuentra en regular estado, será necesario determinar si puede conservarse o si debe ser sustituida por otra con las mismas características pero nuevos materiales.

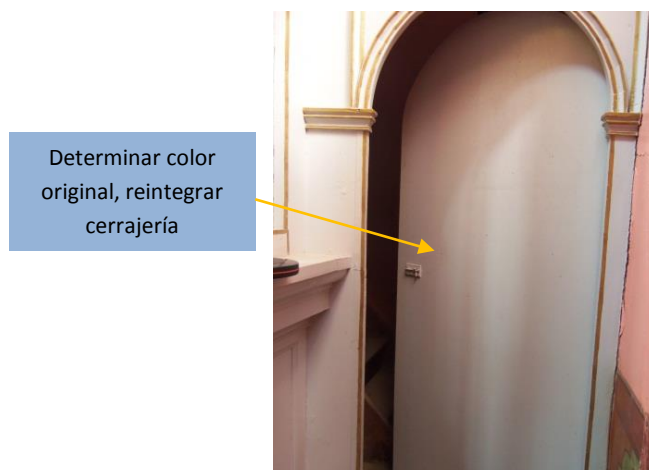
- ✓P-2 – Ingreso al área denominada Altar Mayor, ambas puertas se encuentran en buen estado de conservación, debiendo realizar un mantenimiento a la madera y una cala estratigráfica para determinar el color original de la puerta, ya que en fotografías antiguas se observan pintadas de otro color.

Deben también reintegrarse las piezas en el caso de cerrajería, es decir bisagras y pestillos.

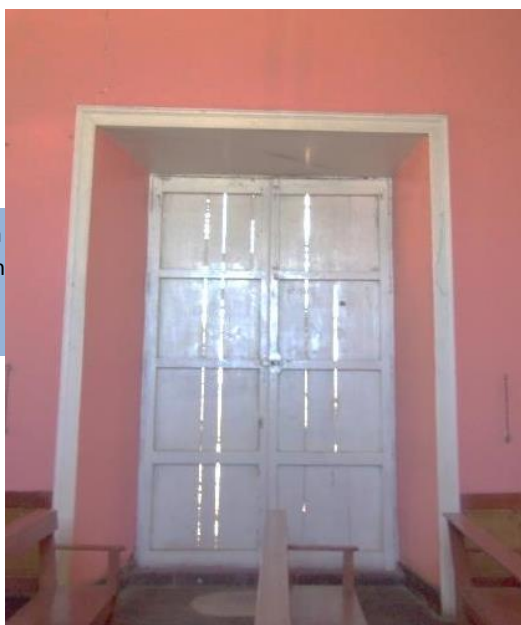
- ✓P-4 – El ingreso auxiliar del templo, debe ser sustituido en su totalidad, la madera se encuentra totalmente carcomida por microorganismos, desgastada por el tiempo y con una serie de imperfecciones como se detalla en el cuadro de vanos (diagnóstico).

Sustituir la puerta por una nueva con las mismas características

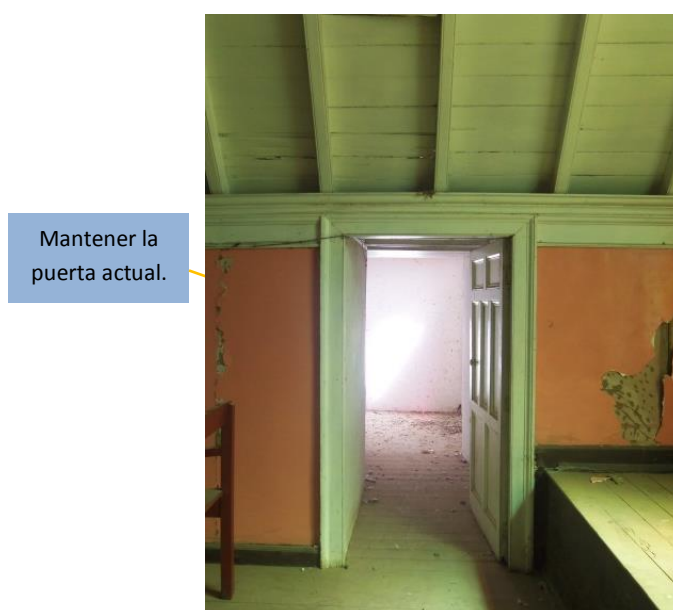
- ✓P-8 – Encontrándose en un estado regular en un 100%, se realizara el mismo procedimiento utilizado en la puerta P-5.

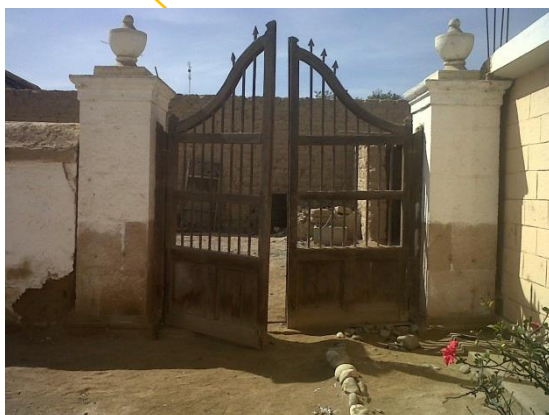
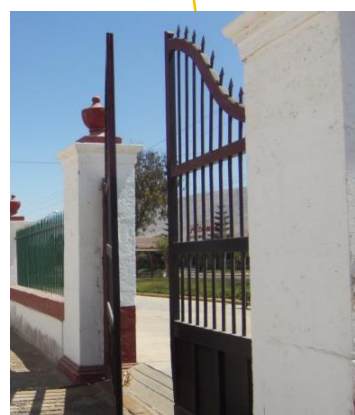
✓P-9 – Ambas puertas se han considerado en un estado de conservación regular en un 70%, por lo tanto serán conservadas en su totalidad, será necesario el cambio de cerrajería metálica para asegurar su funcionamiento correcto, así como la liberación de capas de pintura para realizar una cala que determine su color original.

Es necesaria también la restitución de piezas faltantes, específicamente los remates en forma de flechas encima de dichas puertas.

Restituir remates en forma de flechas

Definir color original

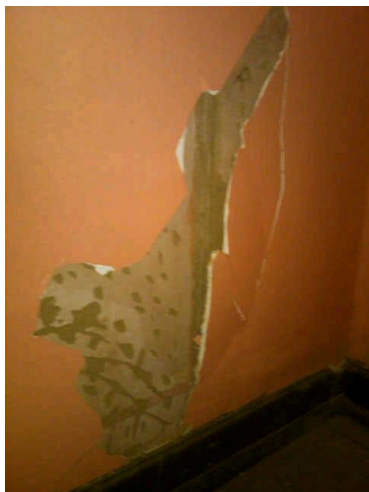
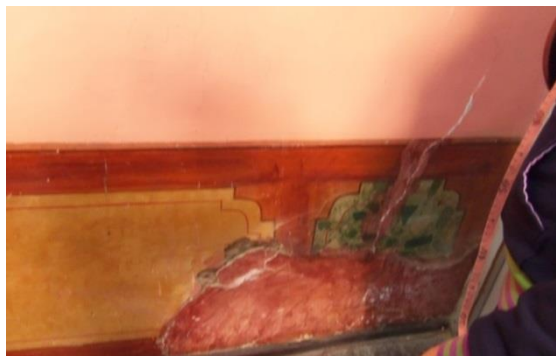
Esta propuesta estructural lograría corregir el problema de agrietamientos y desprendimientos en la estructura de adobe del inmueble, los mismos que se muestran en las imágenes.

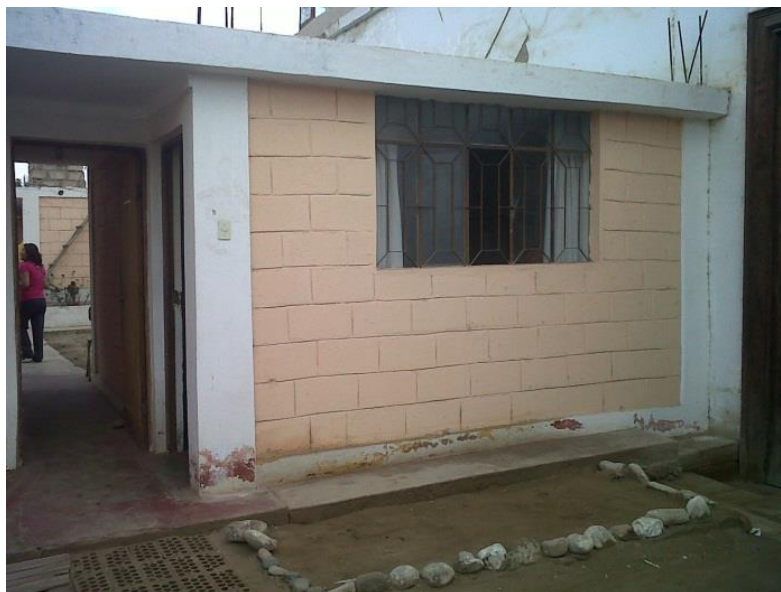
Imagen 53: Vista de ingreso a la vivienda cural actual.

El asentamiento de los ladrillos, denota horizontalidad no uniforme, encontrando en muchos casos deformaciones en los muros que constituyen la construcción.

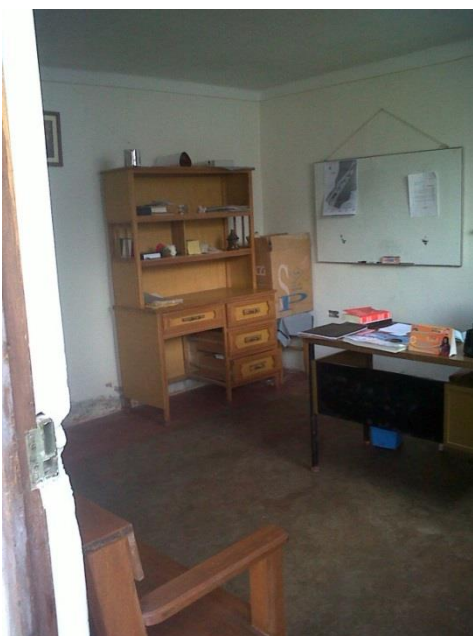
Imagen 55: Vista de la oficina administrativa actual, sin acabados ni una distribución adecuada para la atención al público, ausencia de espacios como recepción, archivo y servicios higiénicos.

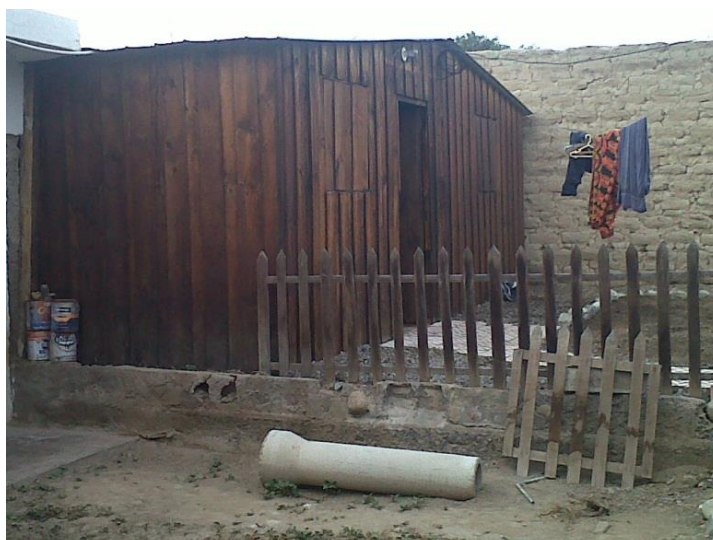
Imagen 57: Vista de caseta pre fabricada utilizada como dormitorio por el sacerdote a cargo del templo.

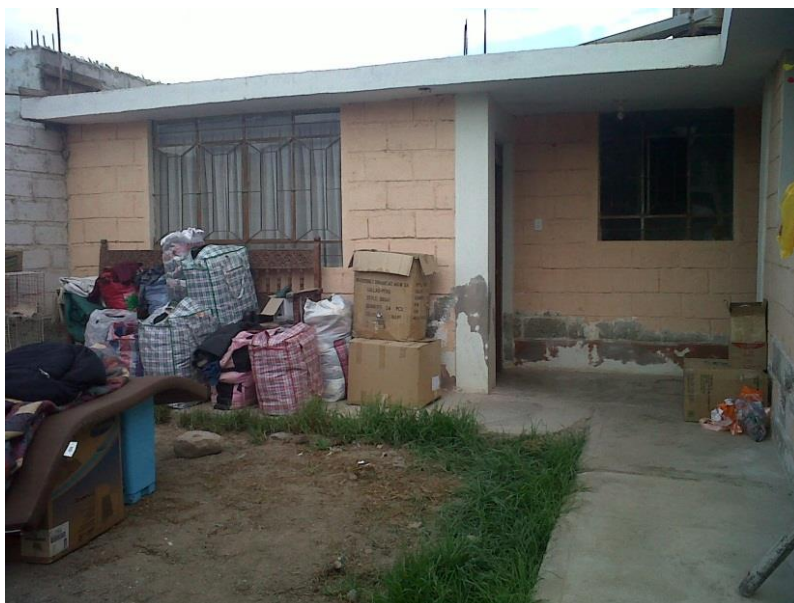
Imagen 58: Vista del comedor y depósito, se observa cómo se encuentran actualmente las donaciones y otros elementos ubicados en el espacio exterior.

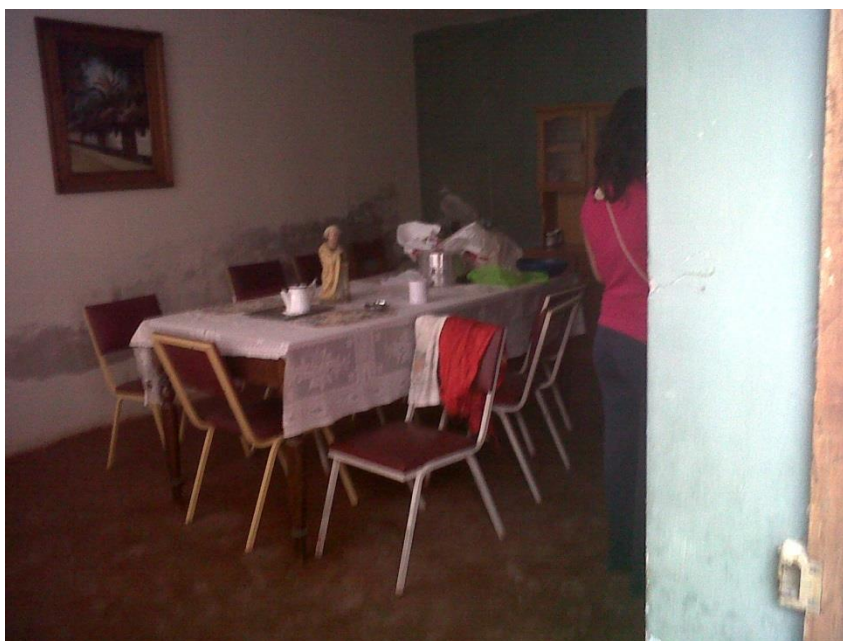
Imagen 59: Vista del interior del comedor, este espacio si cumple tal funcion mas no es utilizado y por lo tanto el ambiente se encuentra desgastado, afectado por la humedad y en condiciones NO óptimas para su uso.

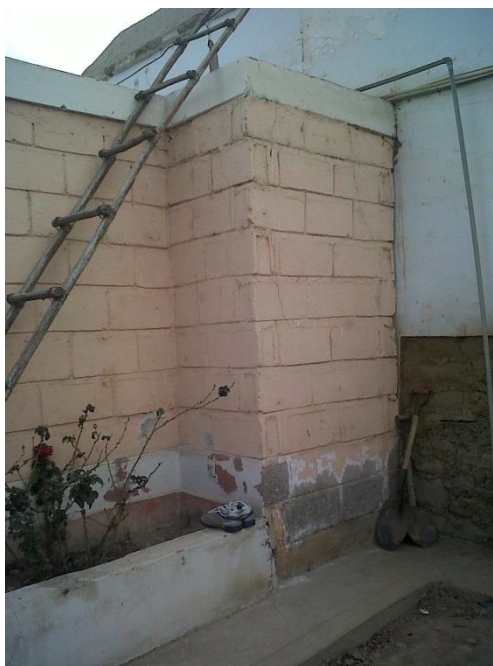
Demarcado en verde se tiene la cocina, la construcción está pegada a la iglesia, debilitando la estructura de la misma.

Imagen 60: Vista de la ausencia de separación entre el templo y la vivienda.

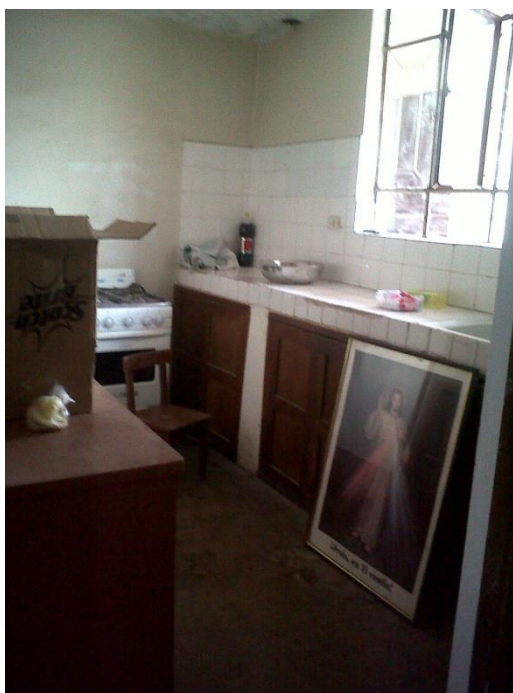
Imagen 61: Vista interior de la cocina, en un estado de conservación regular.

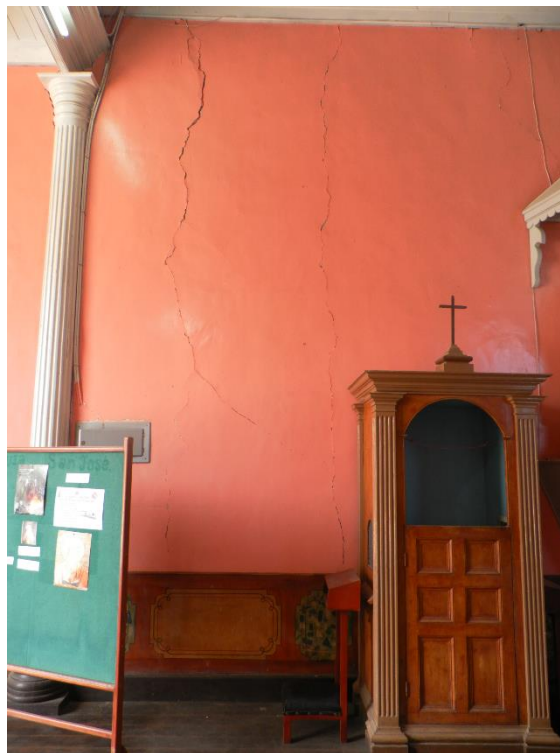
Vista de fisuras en muros interiores

- ✓ La reconstrucción en muros de adobe, para reparar las fisuras y lesiones que presenten los muros debe procederse previamente a intervenir en la causa del daño, sea ésta debido a empujes transversales, a falta de arriostramiento o al asentamiento de la cimentación, por citar algunos casos.

Se retiran los adobes lesionados colocando tacos de madera, remplazándolos por otros nuevos, haciendo una especie de costura en el sector dañado.

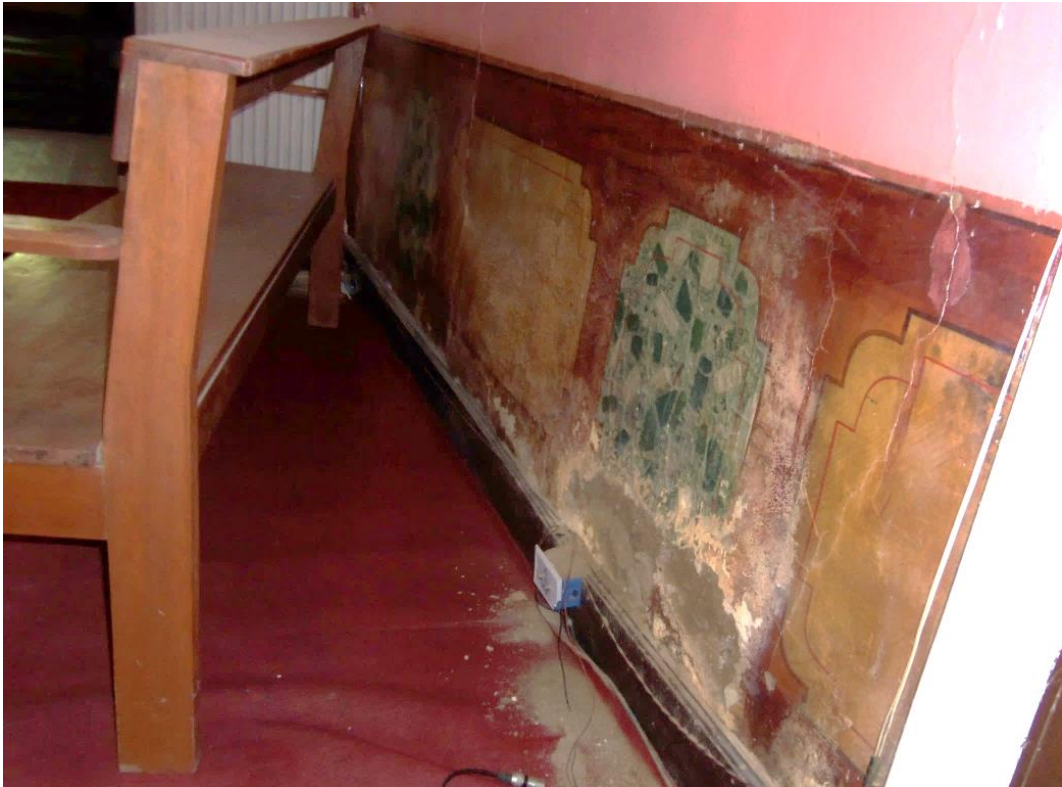
Vista de mural pintado afectado por la humedad

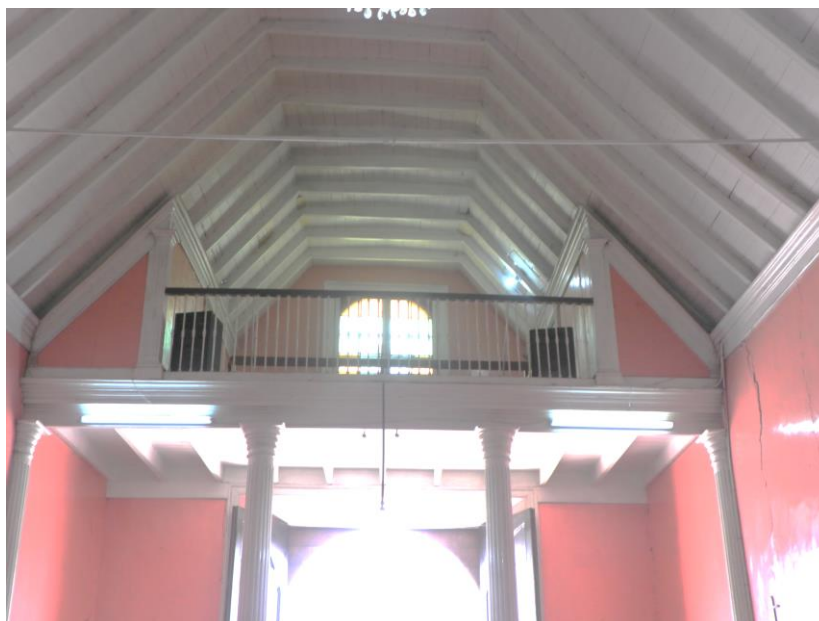
Vista del coro (Segundo nivel), el acceso es totalmente restringido.

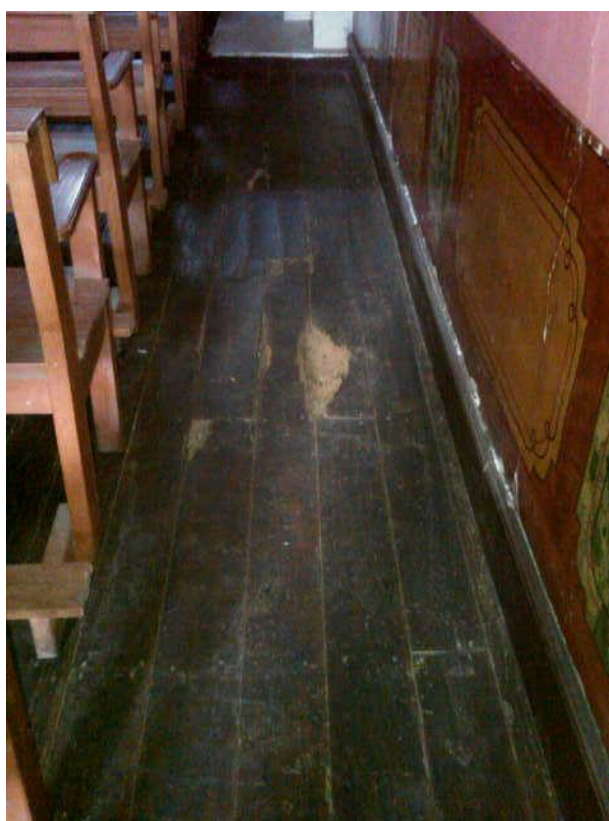
Vista de estado actual del piso de madera entablada afectada por microorganismos. (Nave Central)

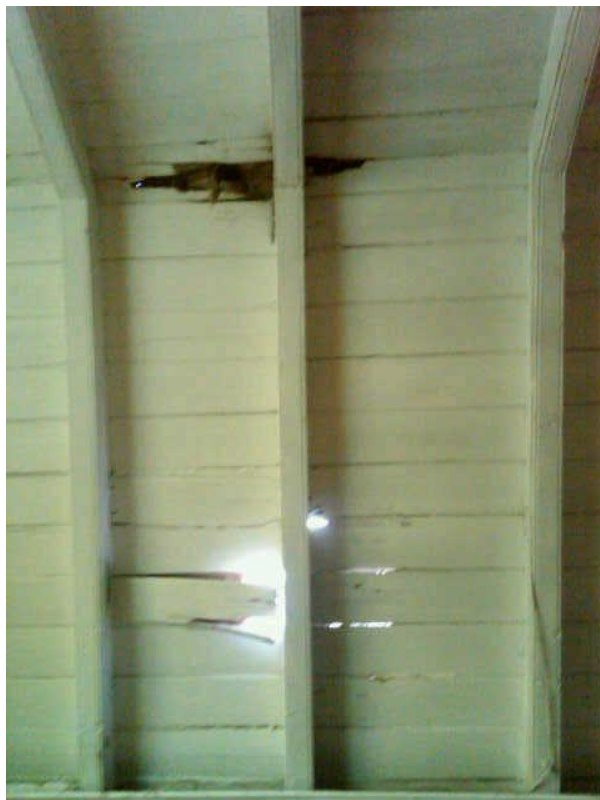
Vista del techo de la iglesia, nótese el desgaste de la madera y la afección de la misma por microorganismos. (Nave Central)
