Facultad de Arquitectura y Urbanismo

**“PUESTA EN VALOR DE LA IGLESIA SAN JOSÉ Y PROYECTO
ARQUITECTÓNICO COMPLEMENTARIO DE EQUIPAMIENTO
SOCIO – RELIGIOSO EN EL DISTRITO DE PACHÍA. PROVINCIA DE
TACNA”**

Tesis para optar el Título Profesional de Arquitecto

Agosto del 2015

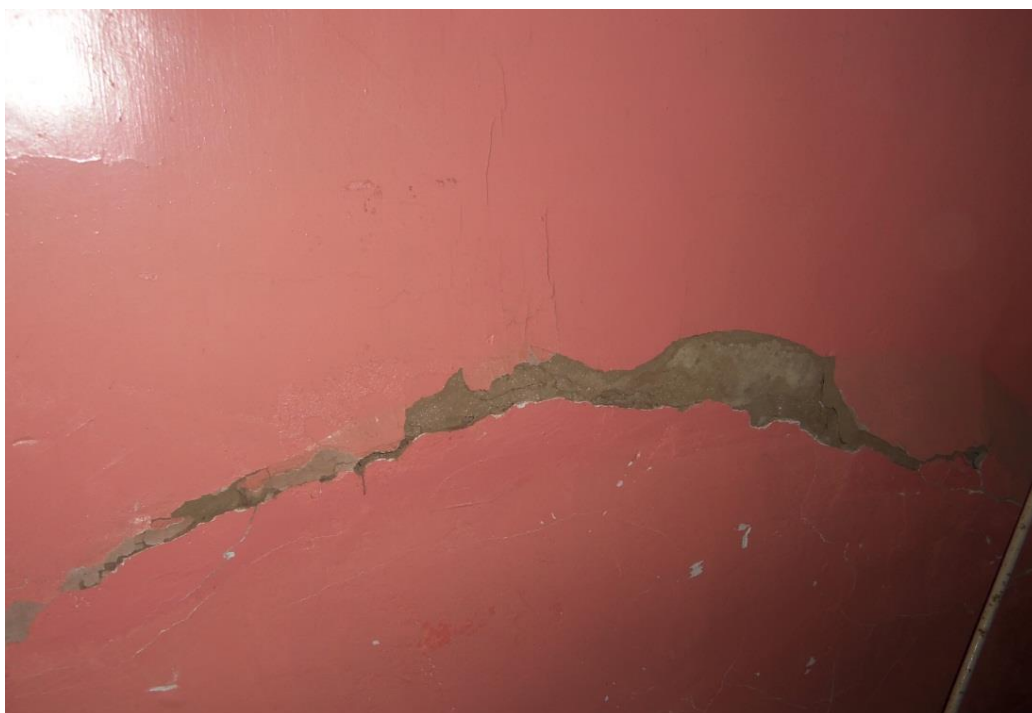
Vista de muros interiores en Altar Mayor, desprendimientos de revestimiento. (Altar Mayor)

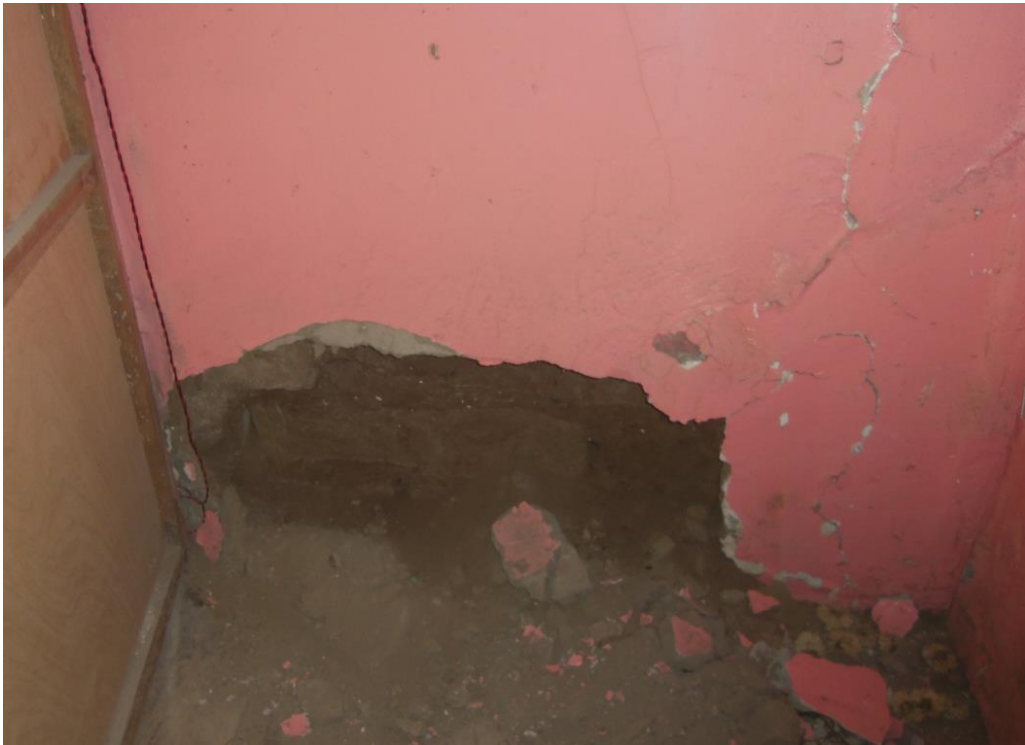
Muros interiores de Altar Mayor, ausencia de bloques de adobe

Se retiran los adobes lesionados colocando tacos de madera, remplazándolos por otros nuevos, haciendo una especie de costura en el sector dañado.

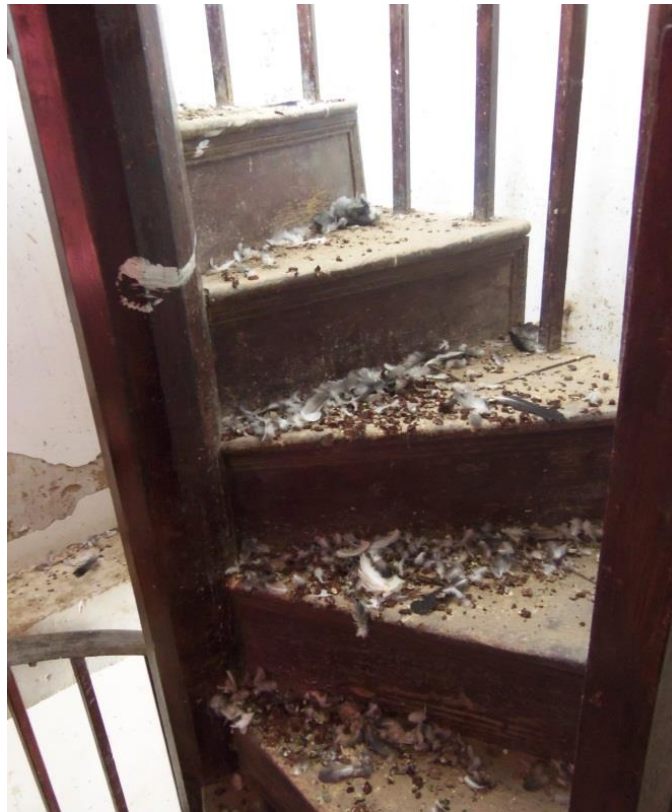
Estado actual de escalera en campanario

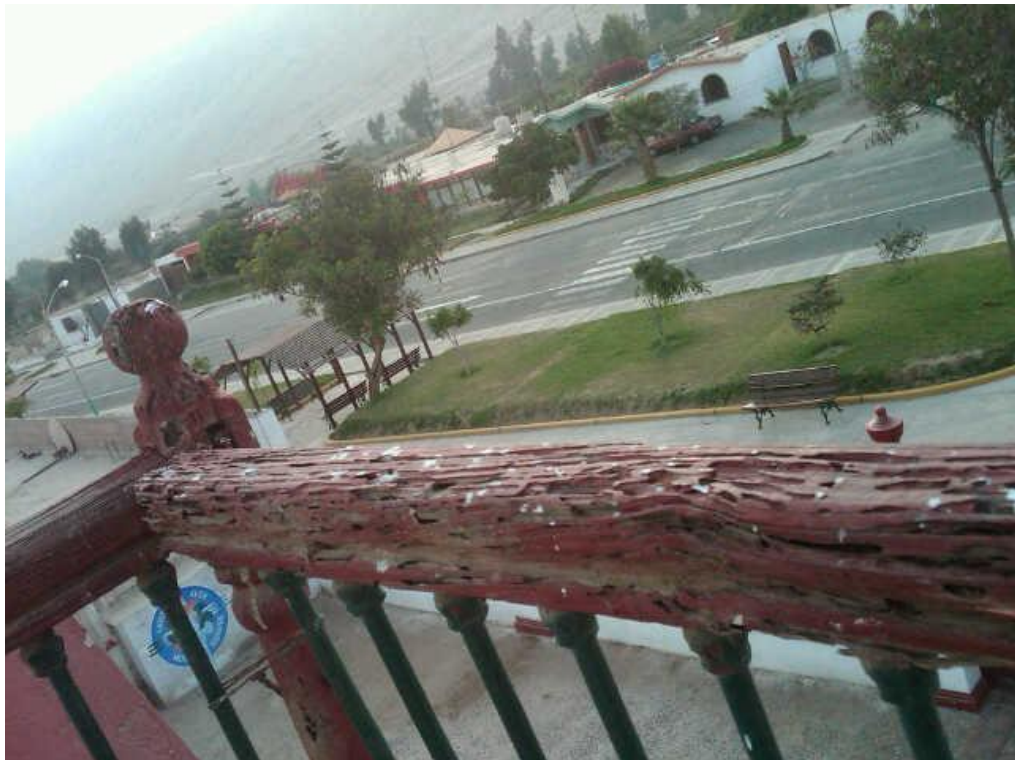
Como se mencionó anteriormente la base de dichas torres es cuadrangular con barandas de madera; estas barandas se encuentran totalmente deterioradas y carcomidas por microorganismos, por lo tanto el reemplazo de dichas barandas deberá realizarse en su totalidad, además el mantenimiento del techo cónico también será una intervención necesaria.

Vista de barandas exteriores en torres

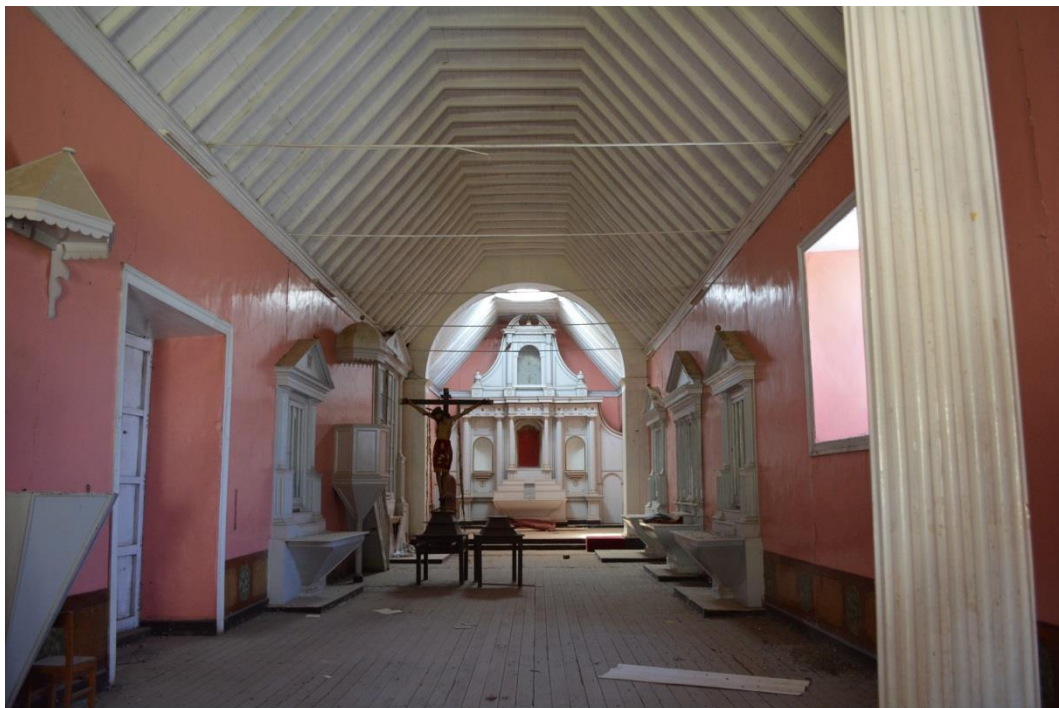
Vista del estado actual interior de la Iglesia, nótese que han sido retirados todo equipamiento e imágenes que la adornaban.

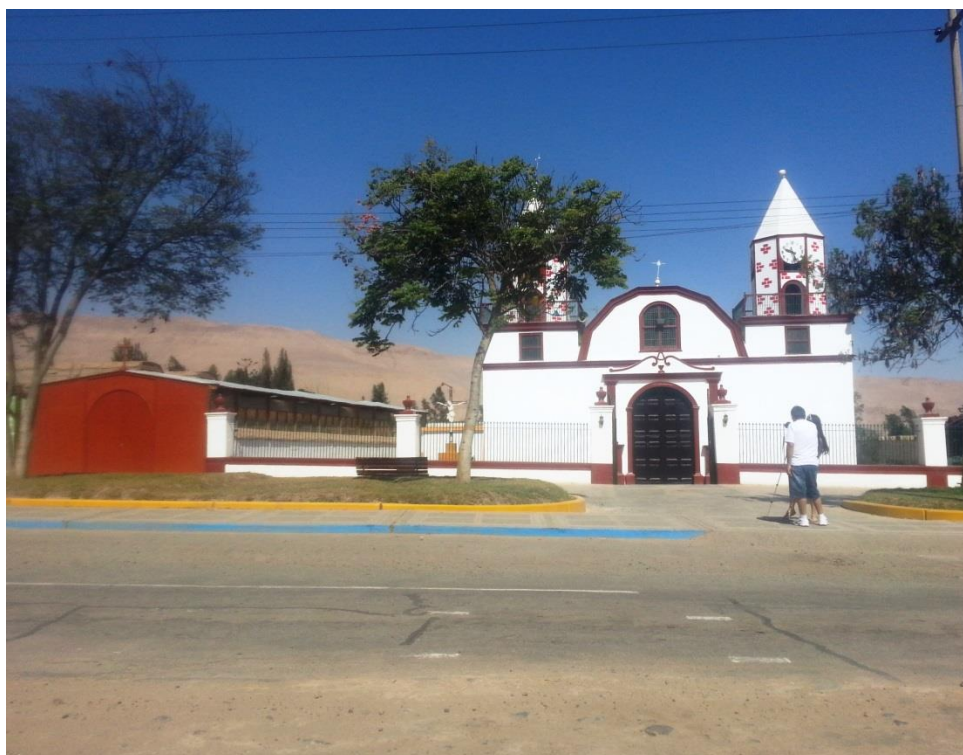
Vista del estado actual exterior de la Iglesia, nótese la construcción provisional del lado izquierdo (terreno contiguo a la Iglesia)

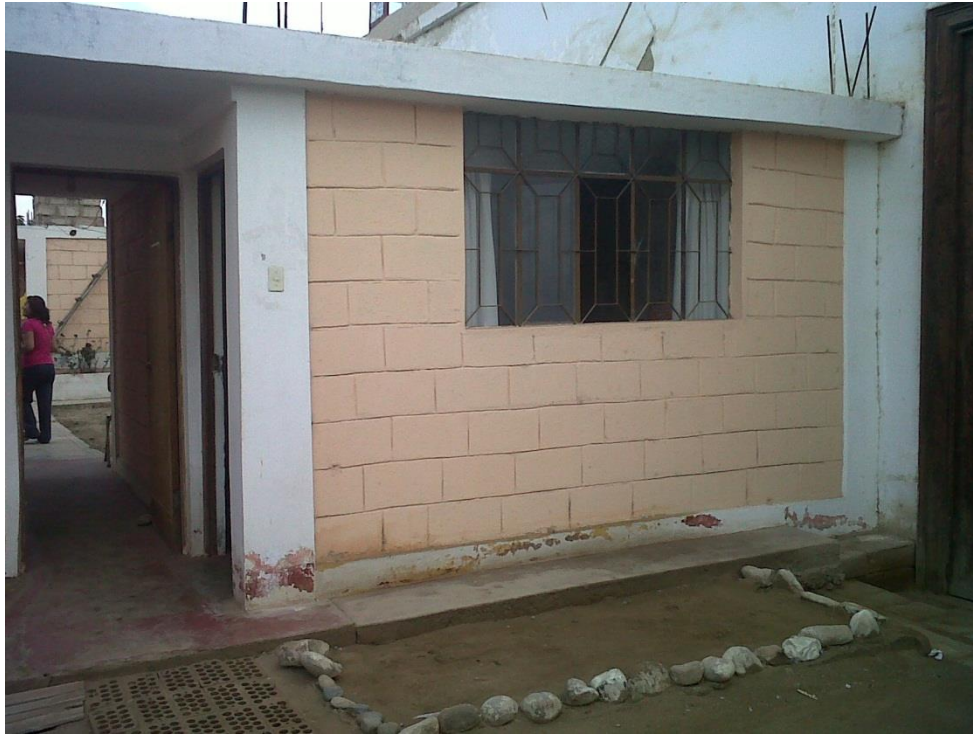
Vista del ingreso a la oficina y vivienda, nótese que la vivienda no tiene junta con respecto al inmueble

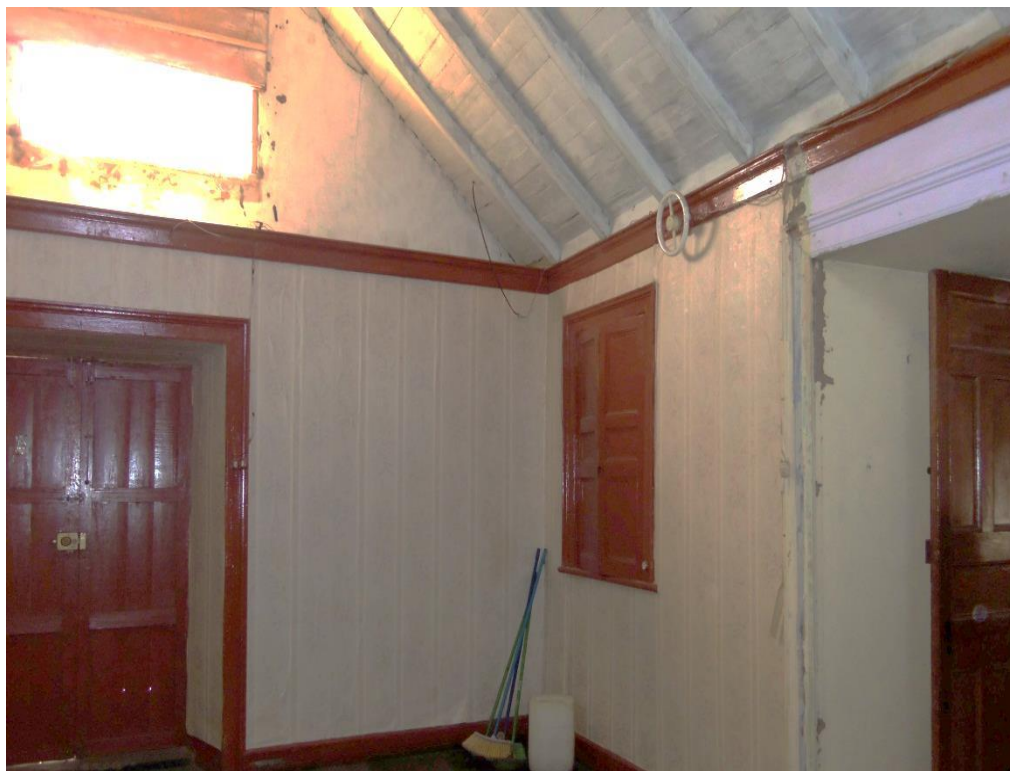
Vista interior, papel mural en muros y ausencia de ventana

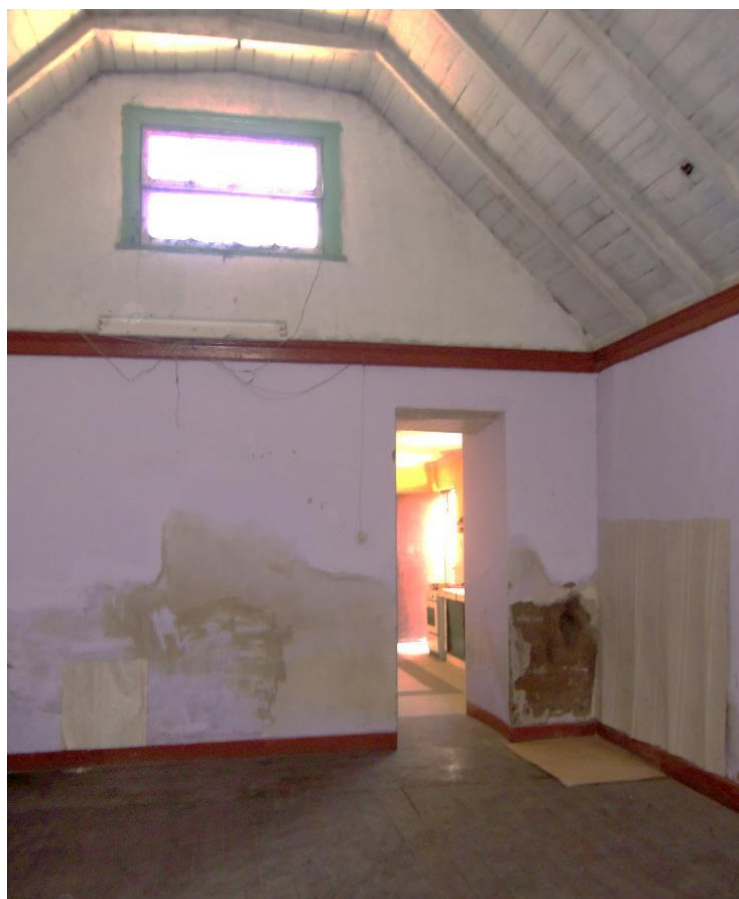
Vista de afección de la humedad en muros

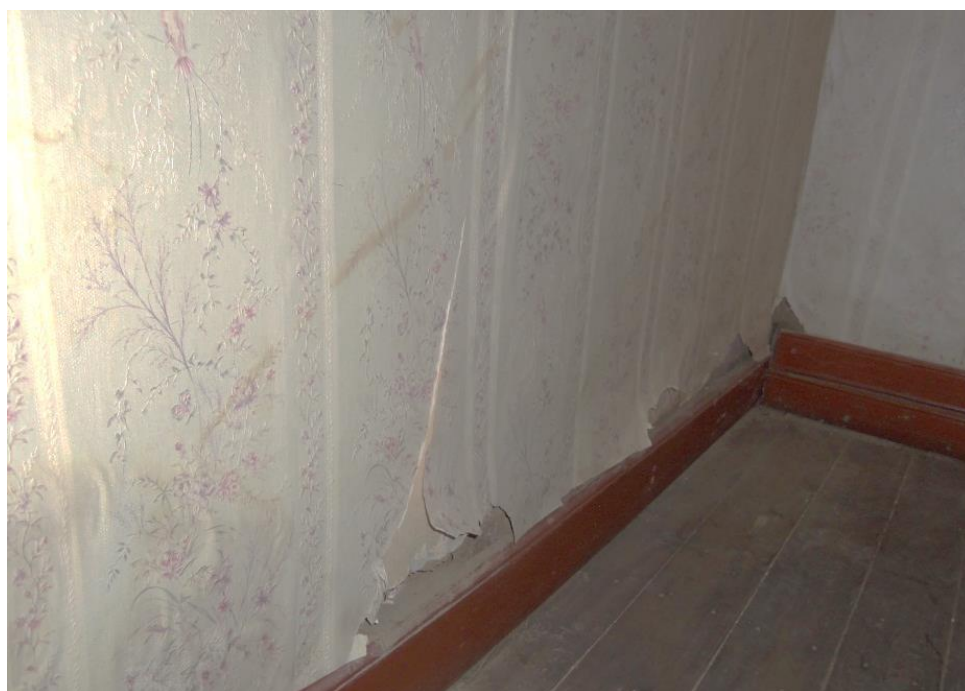
Vista de deformación en muros por inestabilidad estructural del adobe

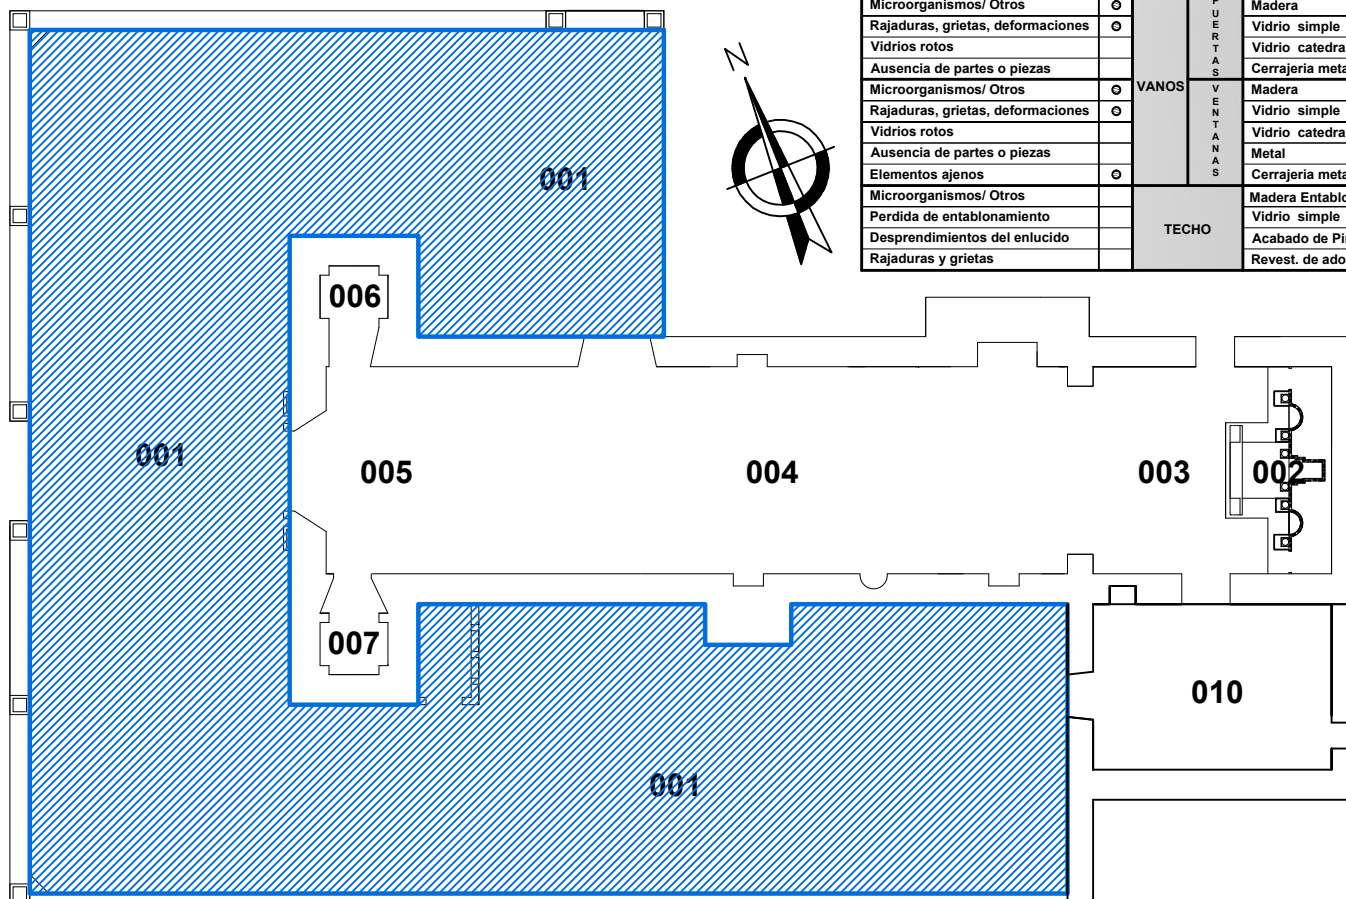
AMBIENTE 001 : PATIO PRINCIPAL

FICHA DE EVALUACION - DIAGNOSTICO		Ambiente: Patio principal						
LESIONES Y CARACTERIST.	TIPO	MATERIAL	Mat. original		Est. conservac.			
			SI	NO	B	R	M	
Deformaciones/ Hendidientos	○	Madera Entablada						
Humedad		Cemento Pulido						
Suciedad	○	Cemento (sin acabado)						
Microorganismos		Canto Rodado	○	○		30%	70%	
Enlucido afectado por la humedad	○	Adobe	○	○		40%	60%	
Desprendimientos del enlucido		Madera Entablada						
Rajaduras y grietas	○	Acabado de Papel Mural						
Intervencion imprudente		Acabado de Pintura	○	○		100%		
Microorganismos/ Otros		Acabado de Papel Mural						
Rajaduras y grietas		Madera Entablada						
Completo / incompleto	○	CONTRAZOC.						
Microorganismos/ Otros	○	Madera	○	○		30%	70%	
Rajaduras, grietas, deformaciones	○	Vidrio simple						
Vidrios rotos		Vidrio catedral						
Ausencia de partes o piezas		Cerrajería metálica	○	○		100%		
Microorganismos/ Otros	○	Madera					100%	
Rajaduras, grietas, deformaciones	○	Vidrio simple

Vidrios rotos		Vidrio catedral						
Ausencia de partes o piezas		Metal						
Elementos ajenos	○	Cerrajería metálica						
Microorganismos/ Otros		Madera Entablada						
Perdida de entablamiento		Vidrio simple						
Desprendimientos del enlucido		Acabado de Pintura						
Rajaduras y grietas		Revest. de adobe

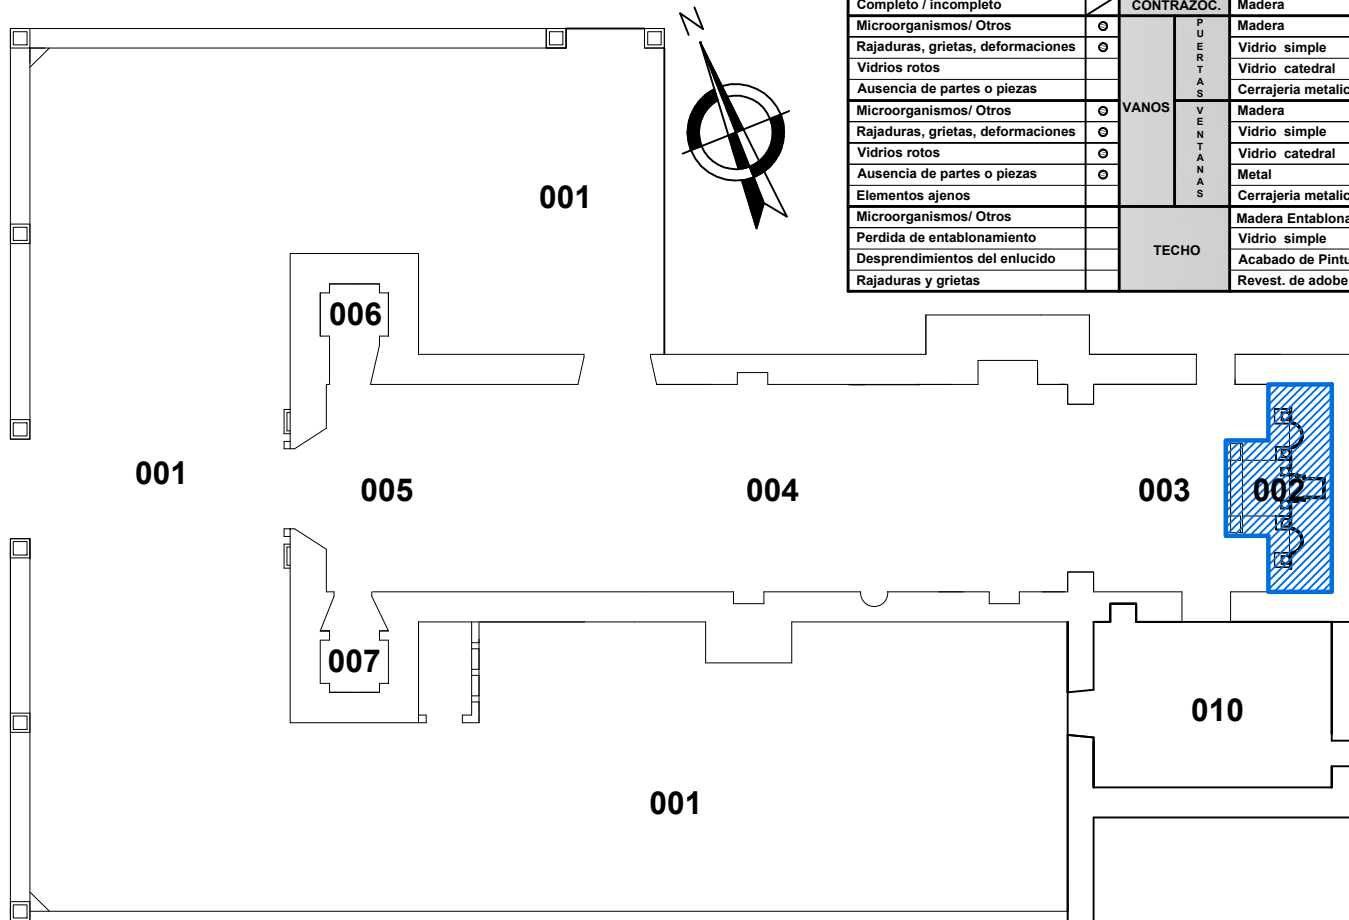
AMBIENTE 002 : ALTAR MAYOR

FICHA DE EVALUACION - DIAGNOSTICO		Ambiente: Altar Mayor						
LESIONES Y CARACTERIST.	TIPO	MATERIAL	Mat. original		Est. conservac.			
			SI	NO	B	R	M	
Deformaciones / Hendidientos	○	Madera Entablada	○	○			40%	60%
Humedad	○	Cemento Pulido						
Suciedad	○	Cemento (sin acabado)						
Microorganismos/ Otros	○	Canto Rodado						
Enlucido afectado por la humedad	○	Adobe	○	○			20%	80%
Desprendimientos del enlucido	○	Madera Entablada						
Rajaduras y grietas	○	Acabado de Papel Mural						
Intervencion imprudente	○	Acabado de Pintura	○	○			100%	
Microorganismos/ Otros		Acabado de Papel Mural						
Rajaduras y grietas		Madera Entablada						
Completo / incompleto	✓	CONTRAZOC.						
Microorganismos/ Otros	○	Madera	○	○			70%	30%
Rajaduras, grietas, deformaciones	○	Vidrio simple						
Vidrios rotos	○	Vidrio catedral						
Ausencia de partes o piezas	○	Cerrajería metalica					30%	70%
Microorganismos/ Otros	○	Madera	○	○			30%	70%

Rajaduras, grietas, deformaciones	○	Vidrio simple	○	○			70%	30%
Vidrios rotos	○	Vidrio catedral						
Ausencia de partes o piezas	○	Metal						
Elementos ajenos	○	Cerrajería metalica	○	○			30%	70%
Microorganismos/ Otros		Madera Entablada						
Perdida de entablamiento		Vidrio simple						
Desprendimientos del enlucido		Acabado de Pintura						
Rajaduras y grietas		Revest. de adobe

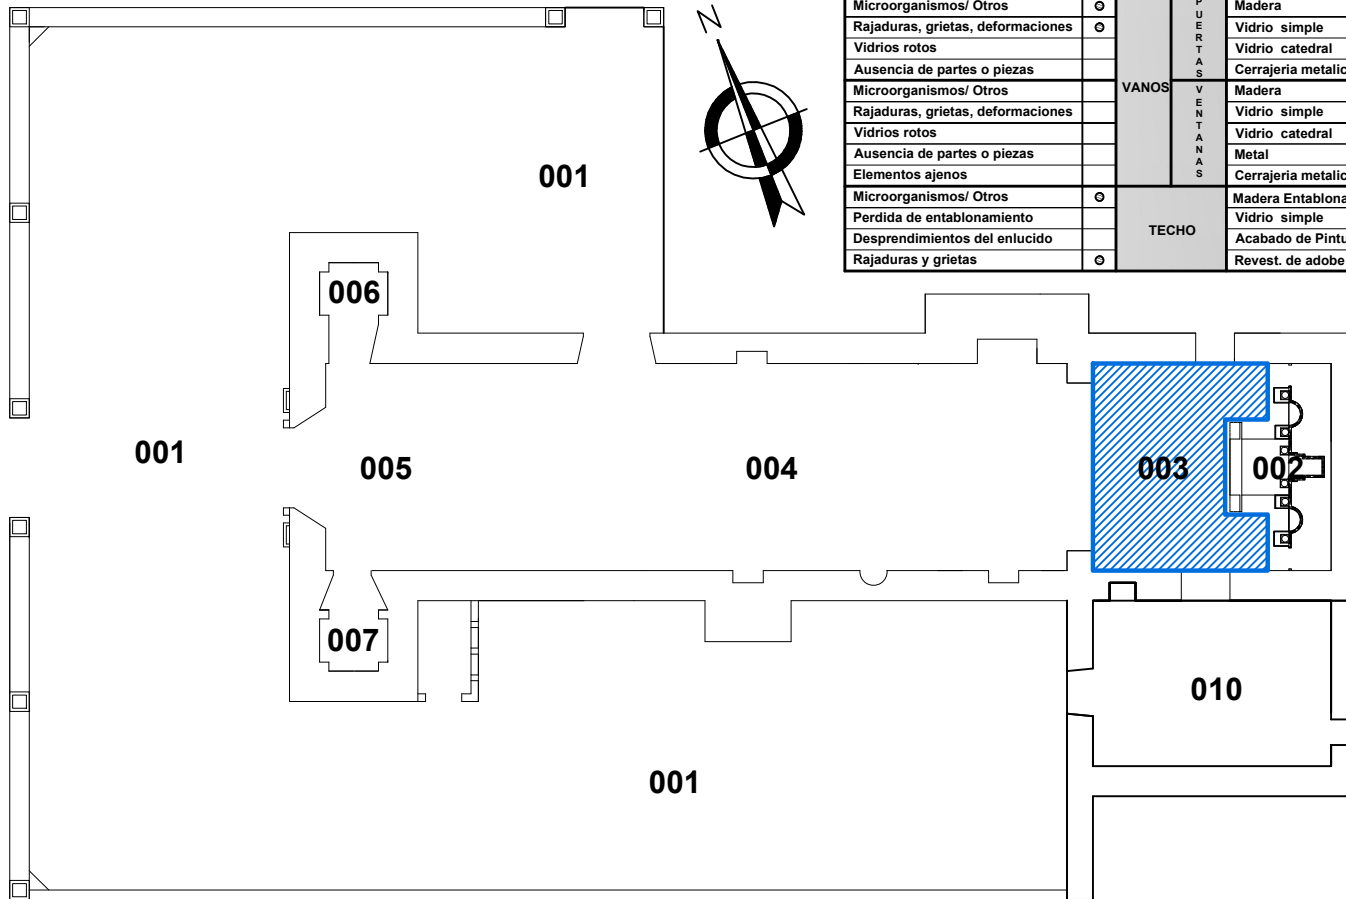
AMBIENTE 003 : PRESBITERIO

FICHA DE EVALUACION - DIAGNOSTICO		Ambiente: Presbiterio						
LESIONES Y CARACTERIST.	TIPO	MATERIAL	Mat. original		Est. conservac.			
			SI	NO	B	R	M	
Deformaciones/ Hendidientos	<input type="radio"/>	Madera Entablonada	<input type="radio"/>	<input type="radio"/>			40%	60%
Humedad	<input type="radio"/>	Cemento Pulido						
Suciedad	<input type="radio"/>	Cemento (sin acabado)						
Microorganismos	<input type="radio"/>	Canto Rodado						
Enlucido afectado por la humedad	<input type="radio"/>	Adobe	<input type="radio"/>	<input type="radio"/>			20%	80%
Desprendimientos del enlucido	<input type="radio"/>	Madera Entablonada						
Rajaduras y grietas	<input type="radio"/>	Acabado de Papel Mural						
Intervencion imprudente	<input type="radio"/>	Acabado de Pintura	<input type="radio"/>	<input type="radio"/>			100%	
Microorganismos/ Otros	<input type="radio"/>	Acabado de Papel Mural	<input type="radio"/>	<input type="radio"/>			30%	70%

Rajaduras y grietas	<input type="radio"/>	Madera Entablonada						
Completo / incompleto	<input type="radio"/>	CONTRAZOC.	<input type="radio"/>	<input type="radio"/>				
Microorganismos/ Otros	<input type="radio"/>	Madera	<input type="radio"/>	<input type="radio"/>			30%	70%
Rajaduras, grietas, deformaciones	<input type="radio"/>	Vidrio simple	<input type="radio"/>	<input type="radio"/>			100%	
Vidrios rotos	<input type="radio"/>	Vidrio catedral						
Ausencia de partes o piezas	<input type="radio"/>	Cerrajería metalica	<input type="radio"/>	<input type="radio"/>			100%	
Microorganismos/ Otros	<input type="radio"/>	Madera						
Rajaduras, grietas, deformaciones	<input type="radio"/>	Vidrio simple						
Vidrios rotos	<input type="radio"/>	Vidrio catedral						
Ausencia de partes o piezas	<input type="radio"/>	Metal						
Elementos ajenos	<input type="radio"/>	Cerrajería metalica						
Microorganismos/ Otros	<input type="radio"/>	Madera Entablonada	<input type="radio"/>	<input type="radio"/>			70%	30%

Perdida de entablonamiento	<input type="radio"/>	Vidrio simple	<input type="radio"/>	<input type="radio"/>			100%	
Desprendimientos del enlucido	<input type="radio"/>	Acabado de Pintura	<input type="radio"/>	<input type="radio"/>			70%	30%
Rajaduras y grietas	<input type="radio"/>	Revest. de adobe

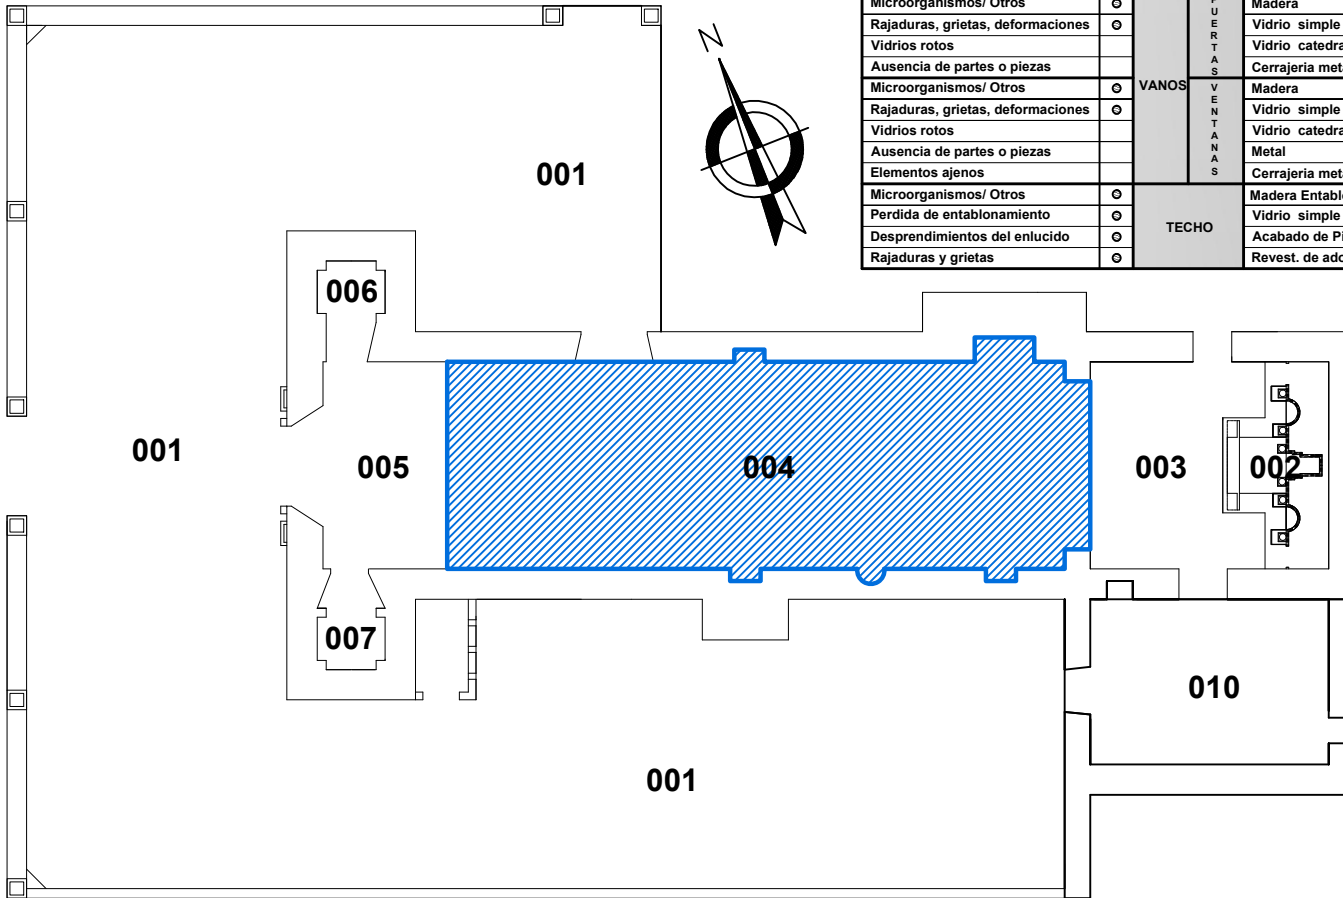
AMBIENTE 004 : NAVE CENTRAL

FICHA DE EVALUACION - DIAGNOSTICO		Ambiente: Nave Central					
LESIONES Y CARACTERIST.	TIPO	MATERIAL	Mat. original		Est. conservac.		
			SI	NO	B	R	M
Deformaciones/ Hendidientos	○	Madera Entablada	○	○	15%		85%
Humedad	○	Cemento Pulido					
Suciedad	○	Cemento (sin acabado)					
Microorganismos	○	Canto Rodado					
Enlucido afectado por la humedad	○	Adobe	○	○	20%		80%
Desprendimientos del enlucido	○	Madera Entablada					
Rajaduras y grietas	○	Acabado de Papel Mural					
Intervencion imprudente	○	Acabado de Pintura	○	○			100%
Microorganismos/ Otros	○	Acabado de Papel Mural	○	○			40%
Rajaduras y grietas	○	Madera Entablada					60%
Completo / incompleto	○	CONTRAZOC.	○	○			40%
Microorganismos/ Otros	○	Madera	○	○			20%
Rajaduras, grietas, deformaciones	○	Vidrio simple					80%
Vidrios rotos	○	Vidrio catedral					
Ausencia de partes o piezas	○	Cerrajería metalica	○	○			100%
Microorganismos/ Otros	○	Madera	○	○			40%
Rajaduras, grietas, deformaciones	○	Vidrio simple	○	○			60%

Vidrios rotos	○	Vidrio catedral					100%
Ausencia de partes o piezas	○	Metal					
Elementos ajenos	○	Cerrajería metalica	○	○			20%
Microorganismos/ Otros	○	Madera Entablada	○	○			70%
Perdida de entablamiento	○	Vidrio simple					30%
Desprendimientos del enlucido	○	Acabado de Pintura	○	○			70%
Rajaduras y grietas	○	Revest. de adobe	○	○			30%

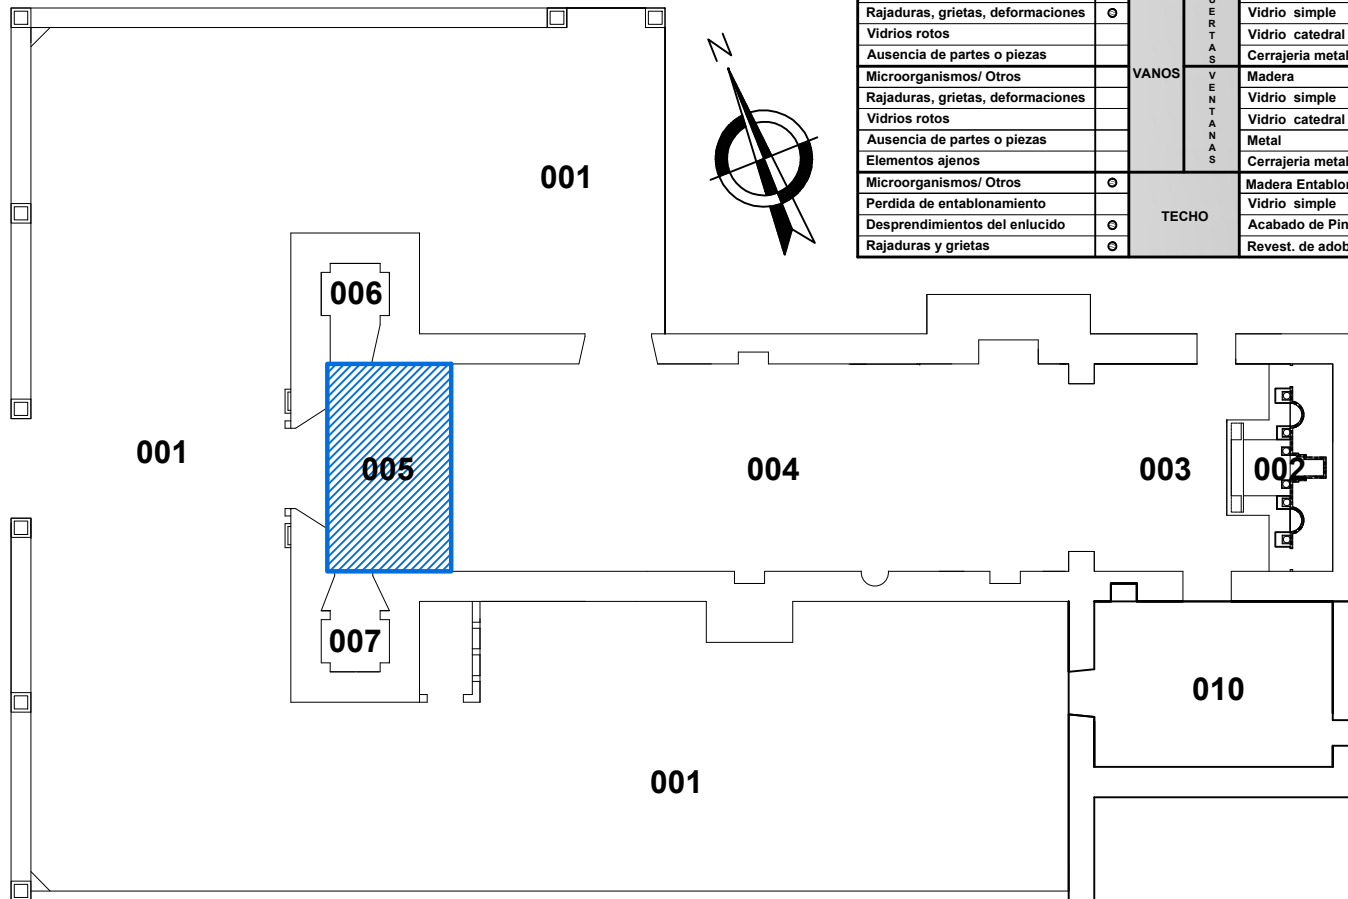
AMBIENTE 005 : SOTOCORO

FICHA DE EVALUACION - DIAGNOSTICO		Ambiente: Sotocoro						
LESIONES Y CARACTERIST.	TIPO	MATERIAL	Mat. original		Est. conserva.			
			SI	NO	B	R	M	
Deformaciones / Hendidientos	○	Madera Entablada	○	○			30%	70%
Humedad		Cemento Pulido						
Suciedad		Cemento (sin acabado)						
Microorganismos	○	Canto Rodado						
Enlucido afectado por la humedad		Adobe	○	○			40%	60%
Desprendimientos del enlucido	○	Madera Entablada						
Rajaduras y grietas	○	Acabado de Papel Mural						
Intervencion imprudente		Acabado de Pintura	○	○			100%	
Microorganismos/ Otros	○	Acabado de Papel Mural	○	○			40%	60%
Rajaduras y grietas	○	Madera Entablada						
Completo / incompleto	○	CONTRAZOC.						
Microorganismos/ Otros	○	Madera	○	○			40%	60%
Rajaduras, grietas, deformaciones	○	Madera	○	○			20%	80%
Vidrios rotos		Vidrio simple	○	○				
Ausencia de partes o piezas		Vidrio catedral						
Microorganismos/ Otros		Cerrajería metalica	○	○			100%

Rajaduras, grietas, deformaciones		Madera					100%	
Vidrios rotos		Vidrio simple					100%	
Ausencia de partes o piezas		Vidrio catedral						
Elementos ajenos		Metal						
Microorganismos/ Otros	○	Cerrajería metalica					100%	
Perdida de entablamiento	○	Madera Entablada	○	○			70%	30%
Desprendimientos del enlucido	○	Vidrio simple						
Rajaduras y grietas	○	Acabado de Pintura	○	○			70%	30%
		Revest. de adobe

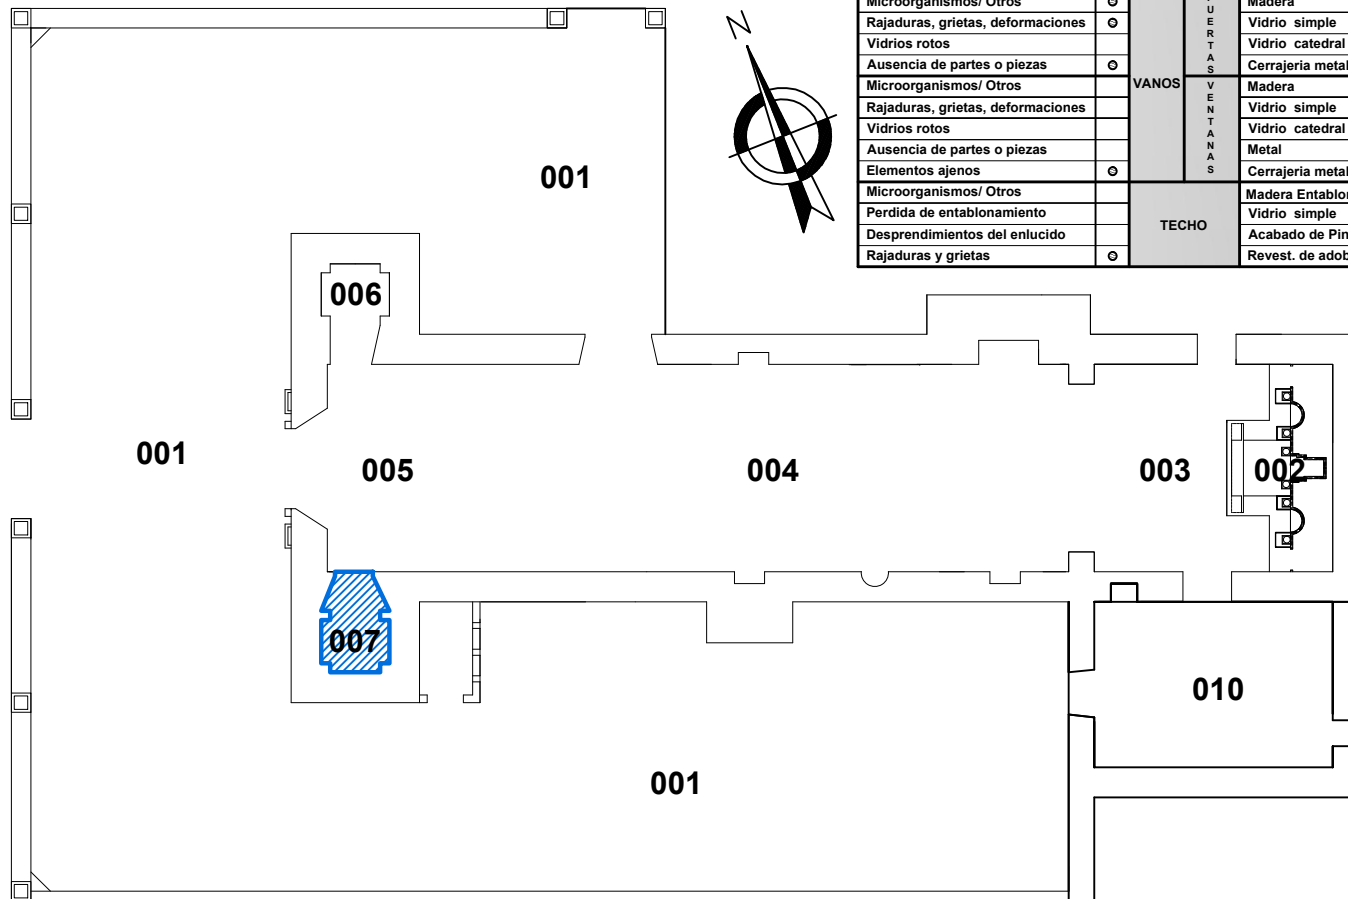
AMBIENTE 007 : ALTAR DE VENERACION

FICHA DE EVALUACION - DIAGNOSTICO		Ambiente: Altar de Veneracion						
LESIONES Y CARACTERIST.	TIPO	MATERIAL	Mat. original		Est. conservac.			
			SI	NO	B	R	M	
Deformaciones/ Hendimientos	PISOS	Madera Entablada						
Humedad		Cemento Pulido						
Suciedad		Cemento (sin acabado)	o		o	20%	80%	
Microorganismos	MUROS	Canto Rodado						
Enlucido afectado por la humedad		Concreto	o		o	60%	40%	
Desprendimientos del enlucido		Madera Entablada						
Rajaduras y grietas		Acabado de Papel Mural						
Intervencion imprudente		Acabado de Pintura	o		o	100%		
Microorganismos/ Otros	ZOCALOS	Acabado de Papel Mural						
Rajaduras y grietas		Madera Entablada						
Completo / incompleto	CONTRAZOC.	Madera						
Microorganismos/ Otros	VANOS P U E R T A S V E N T A N A S	Madera	o	o			100%	
Rajaduras, grietas, deformaciones		Vidrio simple	o		o		100%	
Vidrios rotos		Vidrio catedral						
Ausencia de partes o piezas		Cerrajería metalica	o	o			100%

Microorganismos/ Otros		Madera						
Rajaduras, grietas, deformaciones		Vidrio simple						
Vidrios rotos		Vidrio catedral	o		o		100%	
Ausencia de partes o piezas		Metal	o		o		100%	
Elementos ajenos		Cerrajería metalica						
Microorganismos/ Otros		TECHO	Madera Entablada					
Perdida de entablamiento	Vidrio simple							
Desprendimientos del enlucido	Acabado de Pintura		o		o		100%	
Rajaduras y grietas	Revest. de adobe
